車両情報				
車名	初年度登録	型式	形状	車台番号
いすゞ	平成25年12月	TKG-FRR90S2	ドライバン	FRR90-7056474
走行	馬力	シフト	ブレーキ	ボディ内寸
312,715km	210PS/154KW	M/T 6速	エア-	長: 6,270 mm 幅: 2,310 mm 高: 2,200 mm 門高: 2,150 mm

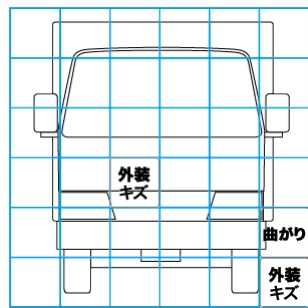
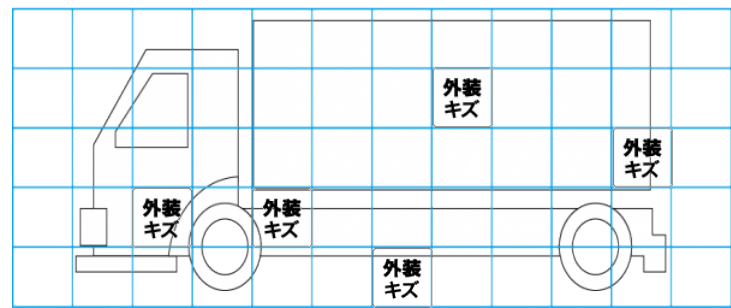
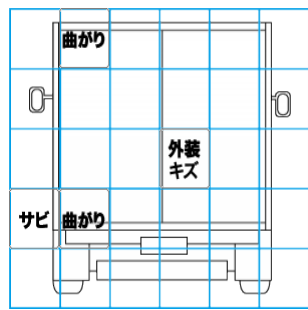
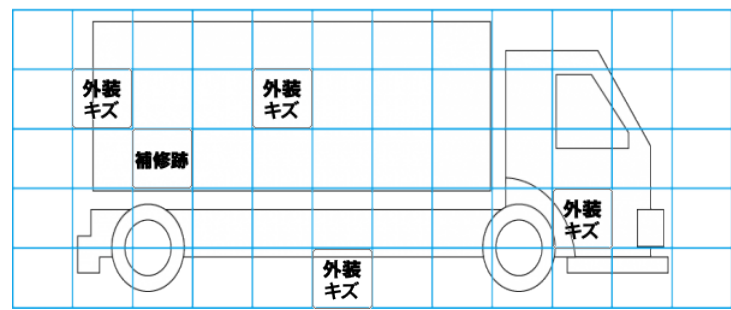
外装状態			
キャブコーション	フレーム番号	フレームのさび	飛石
有	確認済	無	点傷有

【外装】					【ボデー内】					
外装キズ	外装へこみ	うき	曲がり	サビ	補修跡	割れ	庫内キズ	庫内へこみ	庫内穴あき	床汚れ
