車両情報				
車名	初年度登録	型式	形状	車台番号
三菱ふそう	平成27年9月	QPG-FS64VZ	冷凍パン	FS64VZ-510051
走行	馬力	シフト	ブレーキ	ボディ内寸
43.508km	380PS/279KW	M/T 7速	エア	長: 9,800 mm 幅: 2,290 mm 高: 2,420 mm 門高: 2,400 mm

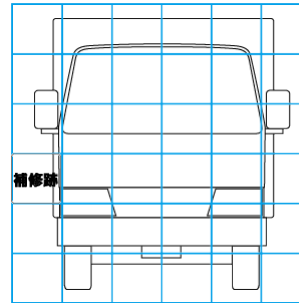
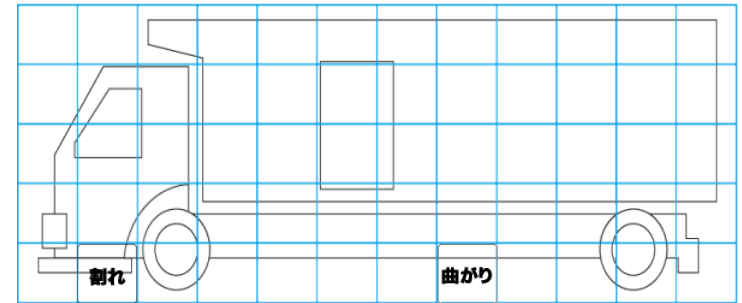
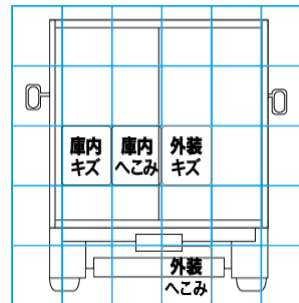
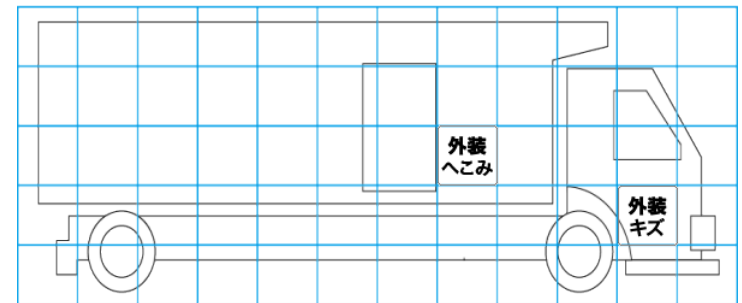
特記事項 キャブ内汚れ、傷。アイドリングストップ付。ルームランプレズひび割れ有。F右コーナーパネル取付割れ（補修有）。F左ステップカバー割れ。燃料タンクステー曲り有。
記録簿 有 (H28.9~R2.7)

外装状態			
キャブコーション	フレーム番号	フレームのさび	飛石
有	確認済	無	点傷有
