車両情報				
車名	初年度登録	型式	形状	車台番号
三菱ふそう	平成15年9月	KK-FK71HJ	クレーン付平	FK71HJ-765690
走行	馬力	シフト	ブレーキ	ボディ内寸
201,778km	210PS/154KW	M/T 6速	エア	長: 5,530 mm 幅: 2,130 mm 高: 400 mm 門高: mm

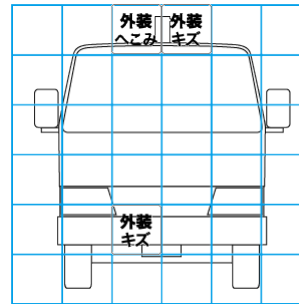
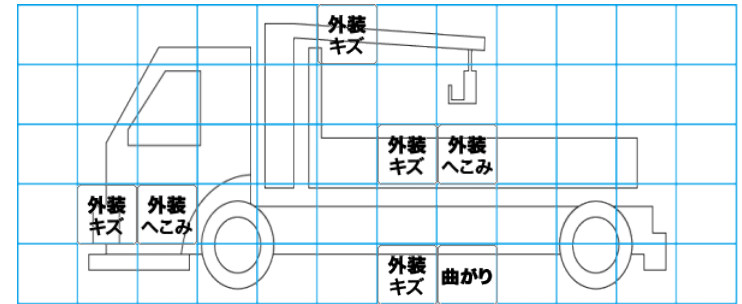
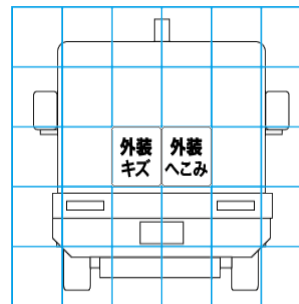
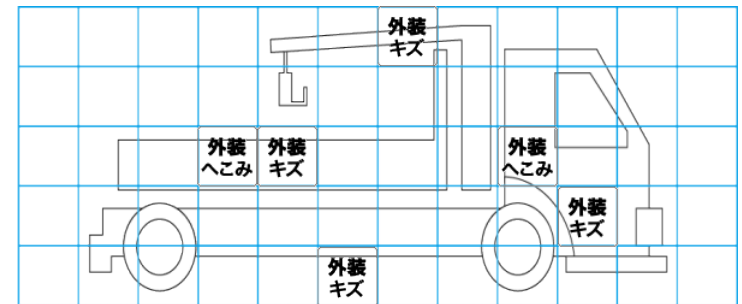
特記事項 キャブ内汚れ傷。左ドアバイザー欠品。*R1/9/12、190454Km時、クラッチオーバーホール済。
記録簿 有 (H17/5~R2/9)

上物仕様			
上物名	メーカー	型式「製造番号」	年式
平ボディ			
【備考】床鉄板張り。煽り左右ローブ穴5対。右前裏床板腐食割れ、横ネタ腐食割れ有。			
クレーン/クレーン	タダノ	411-023-10110 「FP5278」	平成15年9月
【備考】6段ブーム。2.9t。フックイン。ラジコン付。前後アウトリガー。			
【備考】

外装状態			
キャブコーション	フレーム番号	フレームのさび	飛石
有	確認済	無	点傷有
