車両情報				
車名	初年度登録	型式	形状	車台番号
日野	平成27年5月	TKG-XZU640M	ドライバン	XZU640-0004237
走行	馬力	シフト	ブレーキ	ボディ内寸
225,352km	150PS/110KW	M/T 5速	ハキューム	長: 3,930 mm 幅: 1,740 mm 高: 1,940 mm 門高: 1,840 mm

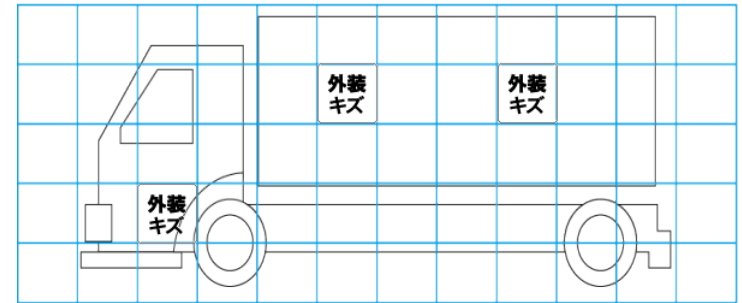
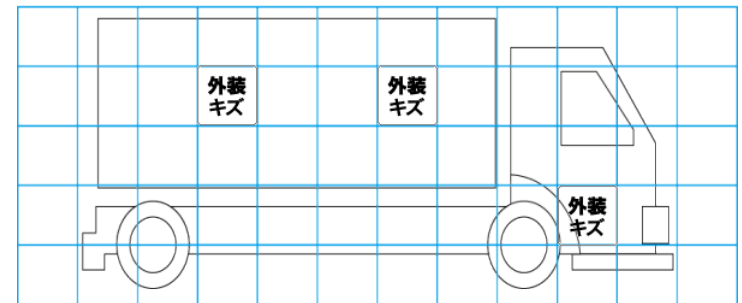
外装状態			
キャブコーション	フレーム番号	フレームのさび	飛石
有	確認済	無	点傷有

【外装】					【ボデー内】					
外装キズ	外装へこみ	うき	曲がり	サビ	補修跡	割れ	庫内キズ	庫内へこみ	庫内穴あき	床汚れ
