車両情報				
車名	初年度登録	型式	形状	車台番号
いすゞ	平成29年9月	TKG-FRR90S2	アルミウイング	FRR90-7113154
走行	馬力	シフト	ブレーキ	ボディ内寸
131,451km	210PS/154KW	M/T 6速	エア	長: 6,230 mm 幅: 2,410 mm 高: 2,400 mm 門高: 2,290 mm

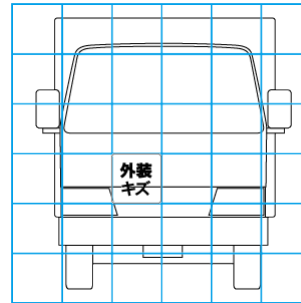
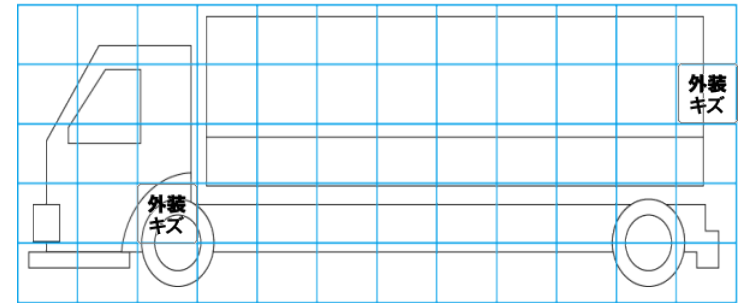
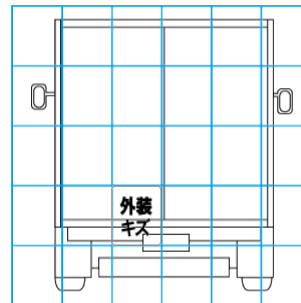
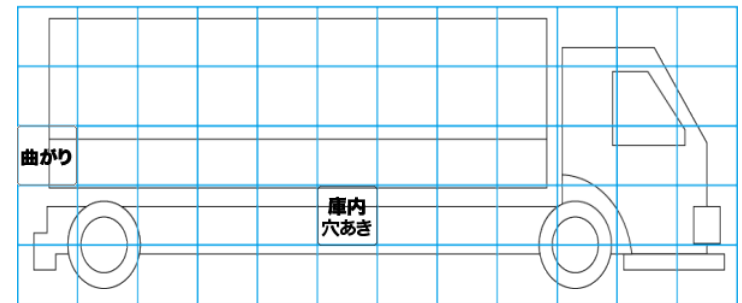
外装状態			
キャブコーション	フレーム番号	フレームのさび	飛石
有	確認済	無	飛石有(リペア 不可)

【外装】					【ボデー内】					
外装キズ	外装へこみ	うき	曲がり	サビ	補修跡	割れ	庫内キズ	庫内へこみ	庫内穴あき	床汚れ
