車両情報				
車名	初年度登録	型式	形状	車台番号
いすゞ	平成28年9月	TKG-FRR90S2	冷凍バン	FRR90-7098075
走行	馬力	シフト	ブレーキ	ボディ内寸
299,431km	210PS/154KW	M/T 6速	エア	長: 5,560 mm 幅: 2,080 mm 高: 1,960 mm 門高: 1,940 mm

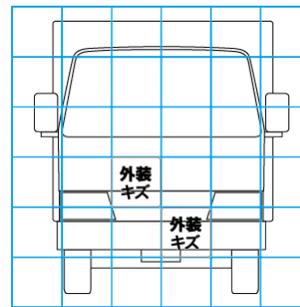
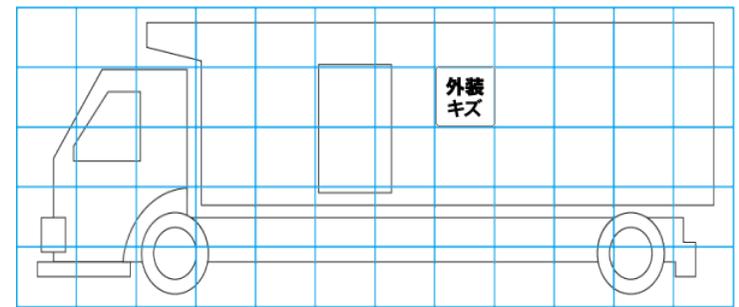
【外装】

外装状態			
キャブコーション	フレーム番号	フレームのさび	飛石
有	確認済	無	点傷有
