車両情報				
車名	初年度登録	型式	形状	車台番号
三菱ふそう	平成27年10月	QPG-FU65VZ	冷凍バン	FU65VZ-510076
走行	馬力	シフト	ブレーキ	ボディ内寸
1,012,355km	420PS/309KW	A/T イノマツ	エア	長: 9,270 mm 幅: 2,280 mm 高: 2,340 mm 門高: 2,290 mm

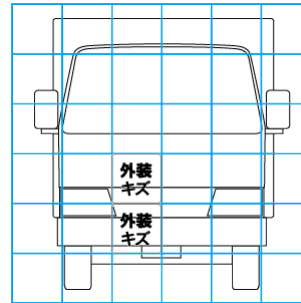
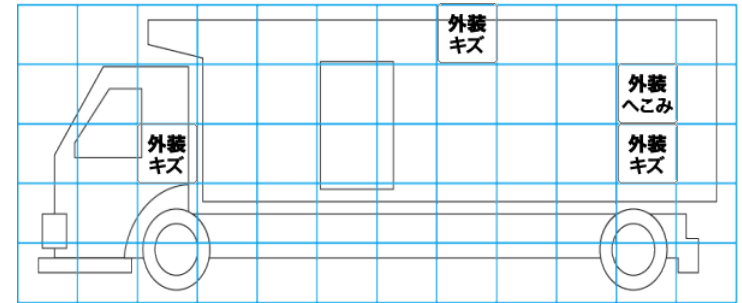
【外装】

外装状態			
キャブコーション	フレーム番号	フレームのさび	飛石
有	確認済	小	点傷有
