車両情報				
車名	初年度登録	型式	形状	車台番号
三菱ふそう	平成23年10月	LKG-FK62FZ	平ボディ	FK62FZ-550366
走行	馬力	シフト	ブレーキ	ボディ内寸
476.678km	270PS/199KW	M/T 6速	エア	長: 6,180 mm 幅: 2,180 mm 高: 210 mm 門高: 210 mm

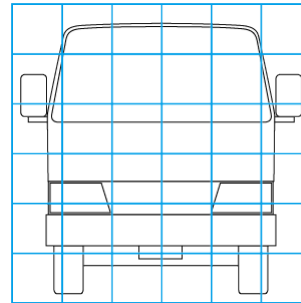
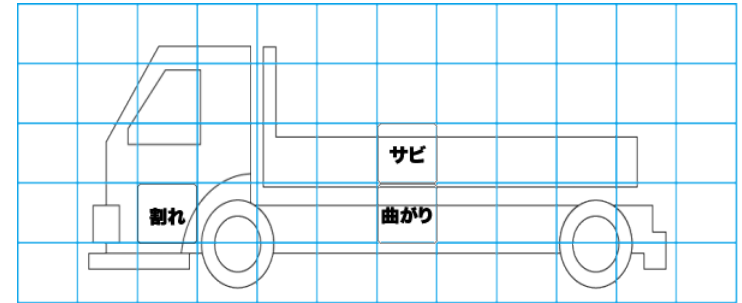
【外装】

特記事項 キャブ内汚れ・キズ 左ドア交換跡・塗装剥がれ

外装状態			
キャブコーション	フレーム番号	フレームのさび	飛石
有	確認済	小	点傷有
