車両情報				
車名	初年度登録	型式	形状	車台番号
いすゞ	平成26年9月	TKG-FRR90S2	アルミウイング	FRR90-7064519
走行	馬力	シフト	ブレーキ	ボディ内寸
728,303km	240PS/177KW	M/T 6速	エア-	長: 6,230 mm 幅: 2,400 mm 高: 2,400 mm 門高: 2,290 mm

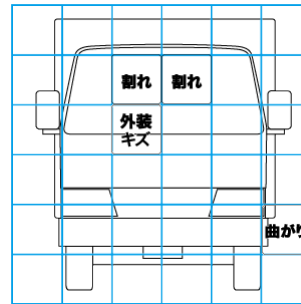
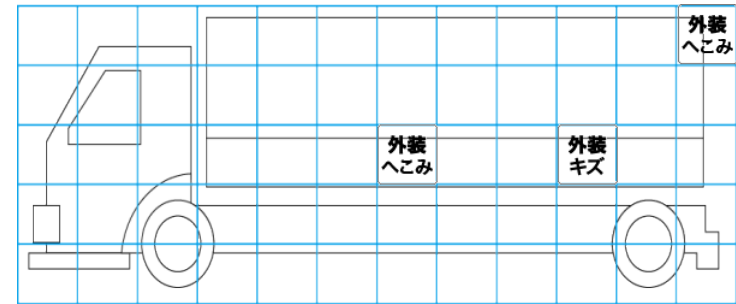
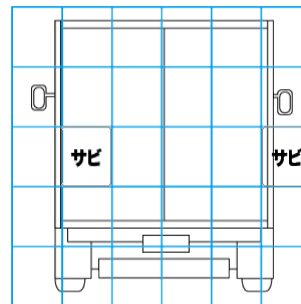
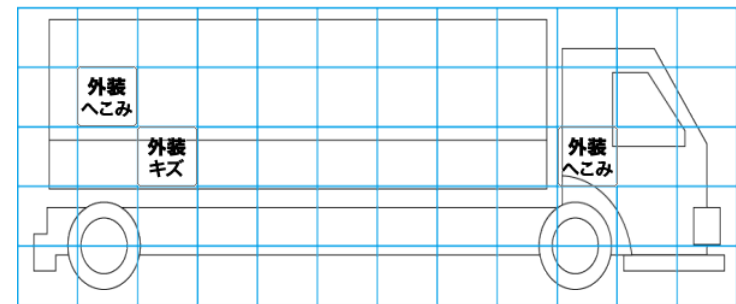
外装状態			
キャブコーション	フレーム番号	フレームのさび	飛石
有	確認済	小	飛石有(リペア可)

【外装】					【ボデー内】					
外装キズ	外装へこみ	うき	曲がり	サビ	補修跡	割れ	庫内キズ	庫内へこみ	庫内穴あき	床汚れ
