車両情報				
車名	初年度登録	型式	形状	車台番号
いすゞ	平成25年12月	TKG-FRR90S2	ドライバン	FRR90-7056420
走行	馬力	シフト	ブレーキ	ボディ内寸
340,963km	240PS/177KW	M/T 6速	エア	長: 6,240 mm 幅: 2,300 mm 高: 2,200 mm 門高: 2,140 mm

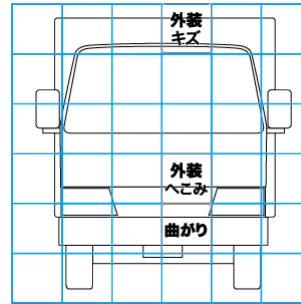
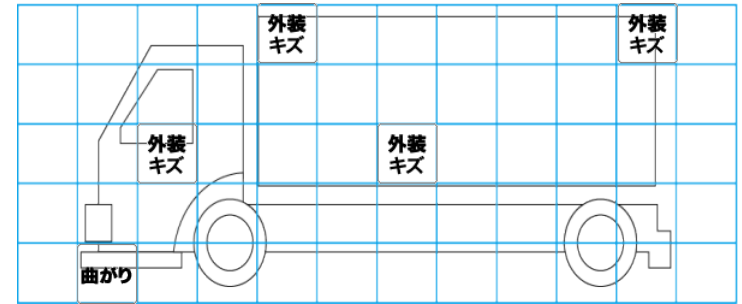
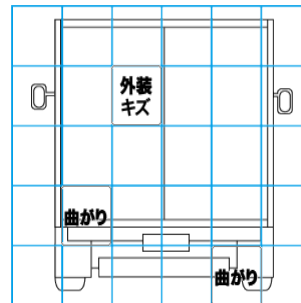
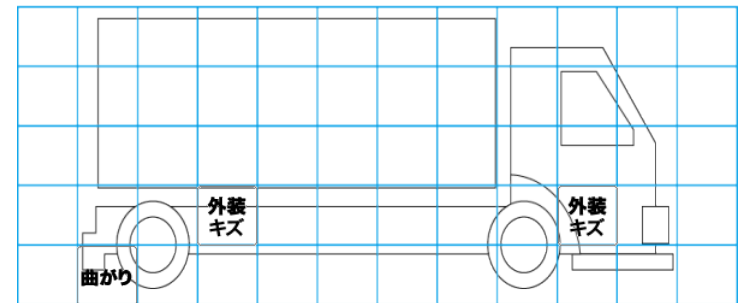
外装状態			
キャブコーション	フレーム番号	フレームのさび	飛石
有	確認済	無	点傷有

【外装】					【ボデー内】					
外装キズ	外装へこみ	うき	曲がり	サビ	補修跡	割れ	庫内キズ	庫内へこみ	庫内穴あき	床汚れ
