車両情報				
車名	初年度登録	型式	形状	車台番号
日野	平成28年8月	TKG-FC9JCAP	ダンプ	FC9JCA-25357
走行	馬力	シフト	ブレーキ	ボディ内寸
88,447km	190PS/140KW	M/T 6速	エア	長: 3,400 mm 幅: 2,060 mm 高: 330 mm 門高: mm

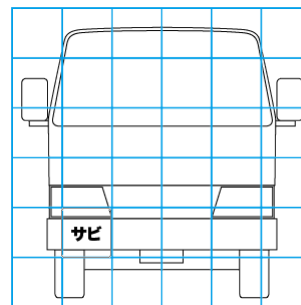
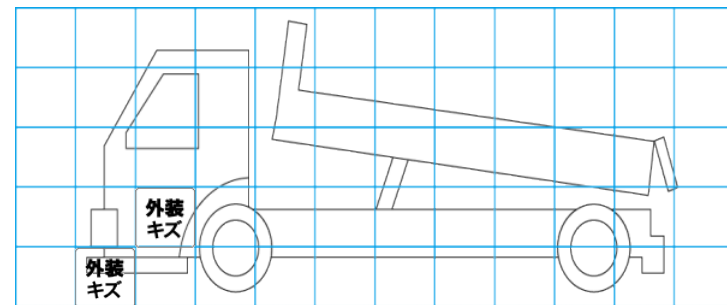
【外装】

特記事項 キャブ内汚れ コボレーションシート破れ ルーフパネル凹み

外装状態			
キャブコーション	フレーム番号	フレームのさび	飛石
有	確認済	小	点傷有

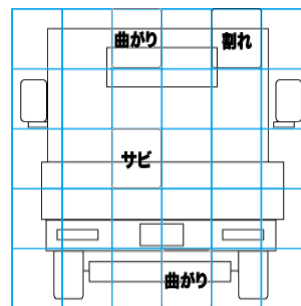
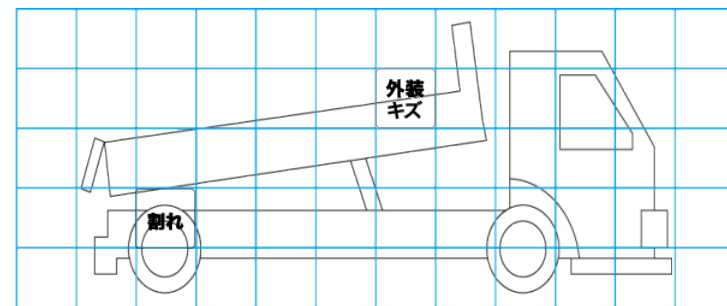
【ボデー内】

外装キズ	外装へこみ	うき	曲がり	サビ	補修跡	割れ	庫内キズ	庫内へこみ	庫内穴あき	床汚れ
------	-------	----	-----	----	-----	----	------	-------	-------	-----
