車両情報				
車名	初年度登録	型式	形状	車台番号
日野	平成24年3月	LDG-GK8JKAA	ダンプ	GK8JKA-10121
走行	馬力	シフト	ブレーキ	ボディ内寸
666.466km	280PS/205KW	M/T 6速	エア	長: 4,710 mm 幅: 2,160 mm 高: 760 mm 門高: mm

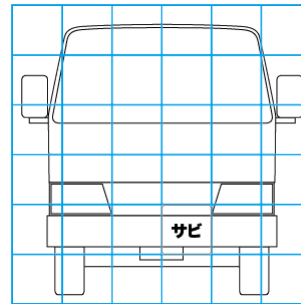
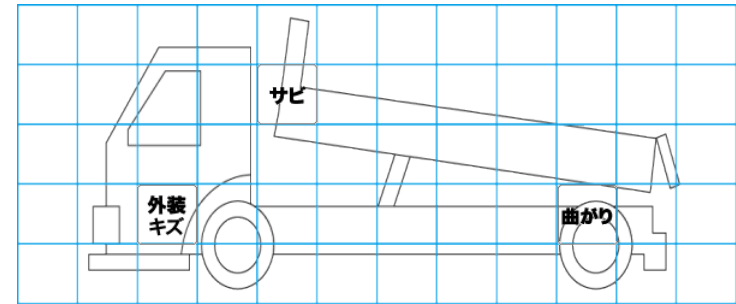
【外装】

外装状態			
キャブコーション	フレーム番号	フレームのさび	飛石
有	確認済	小	飛石有(リペア 不可)

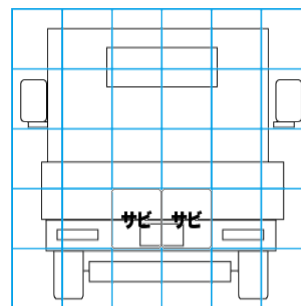
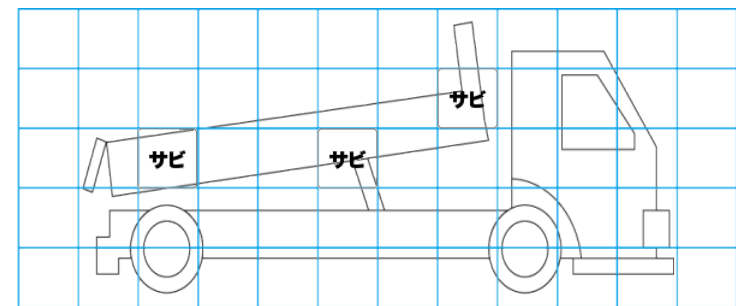
【ボデー内】

上物仕様			
上物名	メーカー	型式「製造番号」	年式
ダンプ	極東開発工業	DD10-55 「11U123038Y」	平成23年12月
【備考】 電動コボレーン、外板FRP、ボデー内ステンレス張り。※ボデー裏裏面腐食錆。			
【備考】			
【備考】
