車両情報				
車名	初年度登録	型式	形状	車台番号
日野	平成28年6月	TKG-FC9JDA	塵芥車	FC9JDA-10591
走行	馬力	シフト	ブレーキ	ボディ内寸
241,785km	210PS/154KW	M/T 6速	エア	長: mm 幅: mm 高: mm 門高: mm

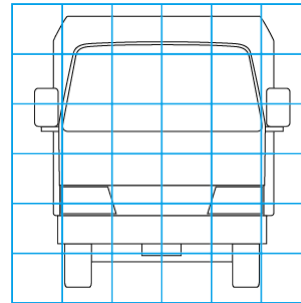
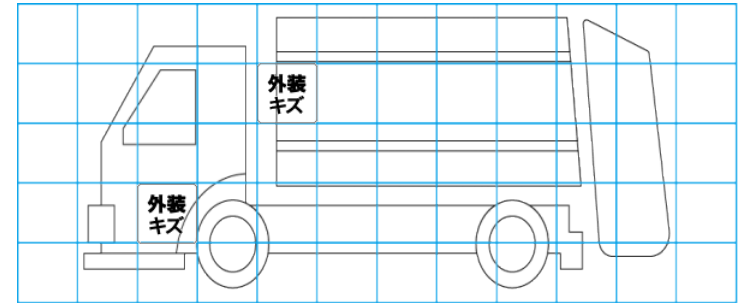
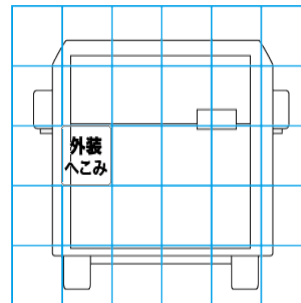
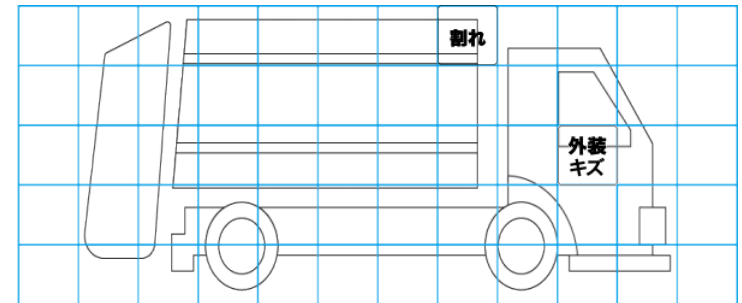
上物仕様			
上物名	メーカー	型式「製造番号」	年式
塵芥車	新明和工業	RO81-17301	平成28年6月
【備考】容積8.1、積載荷重中心位置荷箱前端より1.540m、巻込み式・ダンプ排出 ※内部当て板修理跡あり。			
【備考】			
【備考】

外装状態			
キャブコーション	フレーム番号	フレームのさび	飛石
有	確認済	小	点傷有
