車両情報				
車名	初年度登録	型式	形状	車台番号
いすゞ	平成25年10月	QKG-CYJ77A	アルミウイング	CYJ77A-7007246
走行	馬力	シフト		ブレーキ
618,513km	380PS/279KW	セミア/T	スムーサー 12速	エア
				長: 9,590 mm 幅: 2,400 mm 高: 2,610 mm 門高: 2,540 mm

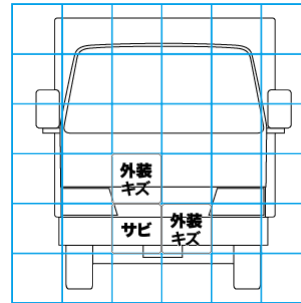
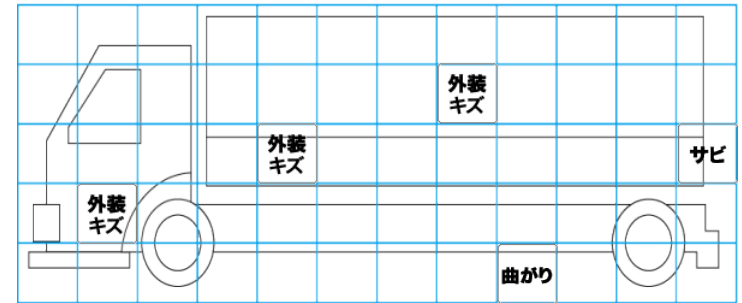
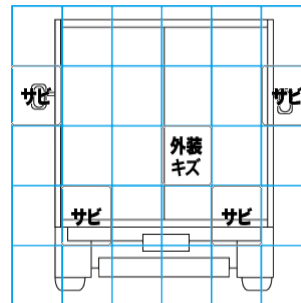
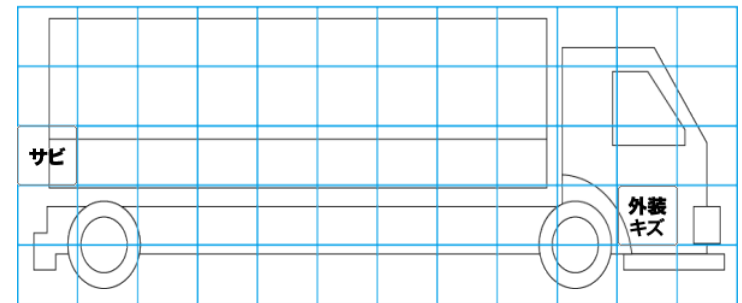
外装状態			
キャブコーション	フレーム番号	フレームのさび	飛石
有	確認済	中	点傷有

【外装】					【ボデー内】					
外装キズ	外装へこみ	うき	曲がり	サビ	補修跡	割れ	庫内キズ	庫内へこみ	庫内穴あき	床汚れ
