車両情報				
車名	初年度登録	型式	形状	車台番号
いすゞ	平成29年9月	KQK-EXD52BE	トラクタ	EXD52BE-7000467
走行	馬力	シフト	ブレーキ	ボディ内寸
231,374km	520PS/382KW	M/T 16速	エア	長: mm 幅: mm 高: mm 門高: mm

◎:良好 ○:通常走行問題なし △:要修理 /:装備無し ※あくまでも当社判断基準によるものです

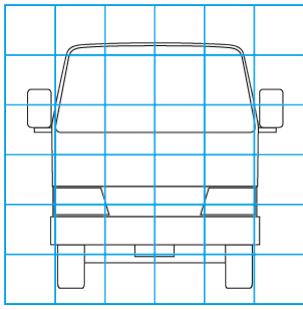
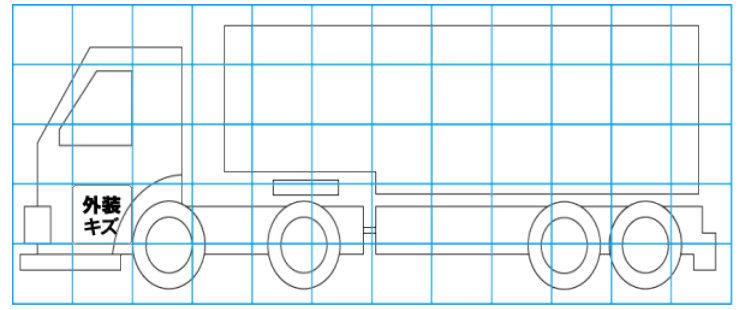
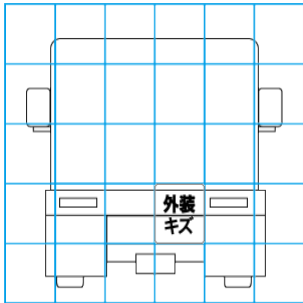
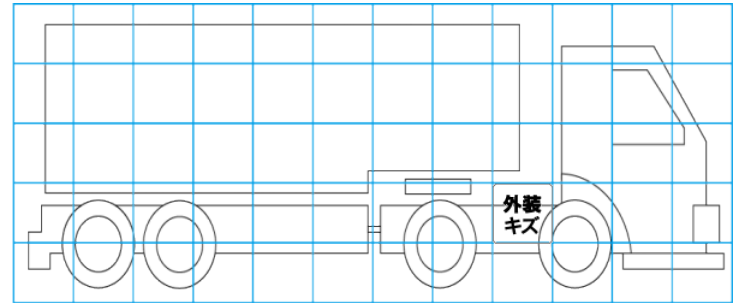
【外装】

外装状態			
キャブコーション	フレーム番号	フレームのさび	飛石
有	確認済	無	点傷有

外装キズ	外装へこみ	うき	曲がり	サビ	補修跡	割れ	庫内キズ	庫内へこみ	庫内穴あき	床汚れ
------	-------	----	-----	----	-----	----	------	-------	-------	-----
