車両情報				
車名	初年度登録	型式	形状	車台番号
いすゞ	平成28年12月	KQG-EXD52BD	トラクタ	EXD52BD-7000660
走行	馬力	シフト	ブレーキ	ボディ内寸
601,223km	420PS/309KW	M/T 7速	エア	長: mm 幅: mm 高: mm 門高: mm

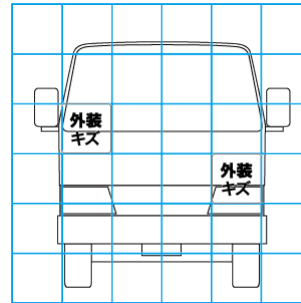
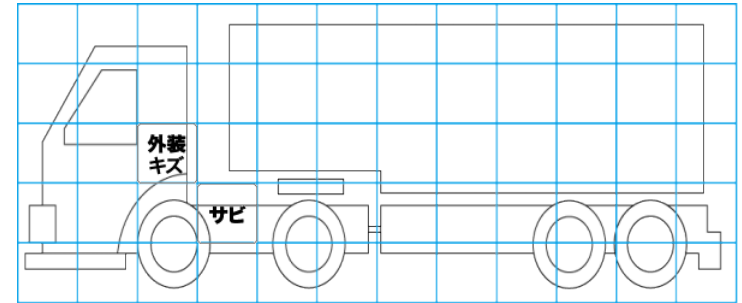
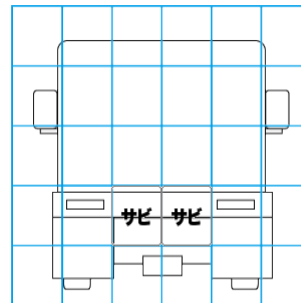
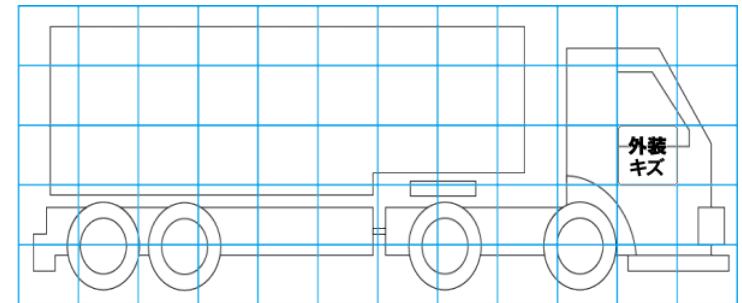
外装状態			
キャブコーション	フレーム番号	フレームのさび	飛石
有	確認済	小	飛石有(リペア可)
