| 車 両 情 報 | | | | |
| 日野 | 平成26年7月 | TKG-FC9JLAP | アルミウィング | FC9JLA-10918 |

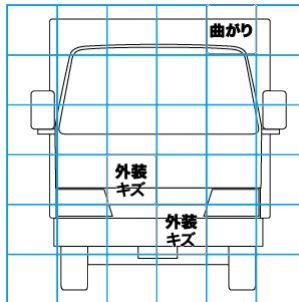
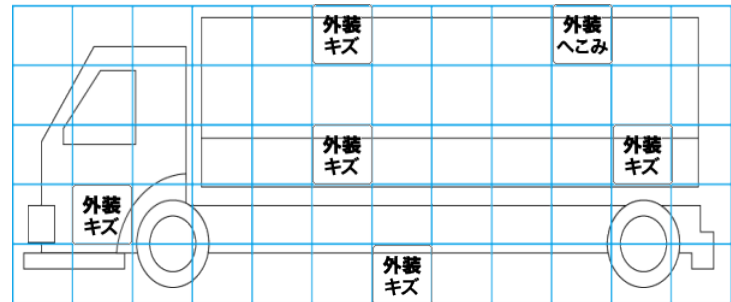
【外装】

特記事項 キャブ内汚れ・キズ。インパネポケット欠品。右テールレンズひび。右ドアパネル曲がり。  
エンジンキー1本(スペアー無し)、ボディキー2本。

| 上物仕様 | | | |
|---|---|---|---|
| <p>【備考】ラッシングレール1段。庫内灯3ヶ（1ケレンズ欠品）。センターシート前後補修跡。左前三角板曲り。<br/> 左ウイング横骨曲り、内張割れ、ルーフ補修跡有。左前燐り内穴あき。左右ウイング外面傷、凹み。<br/> 右観音扉ヒンジ曲り、隙間有。リヤ台枠凹み亀裂有。</p> | | | |
