車両情報				
車名	初年度登録	型式	形状	車台番号
UDトラックス	平成26年5月	GKG-CG5ZA	アルミウイング	CG5ZA-12547
走行	馬力	シフト	ブレーキ	ボディ内寸
497,693km	380PS/279KW	A/T エスコット 12速	エア	長: 9,600 mm 幅: 2,390 mm 高: 2,610 mm 門高: 2,530 mm

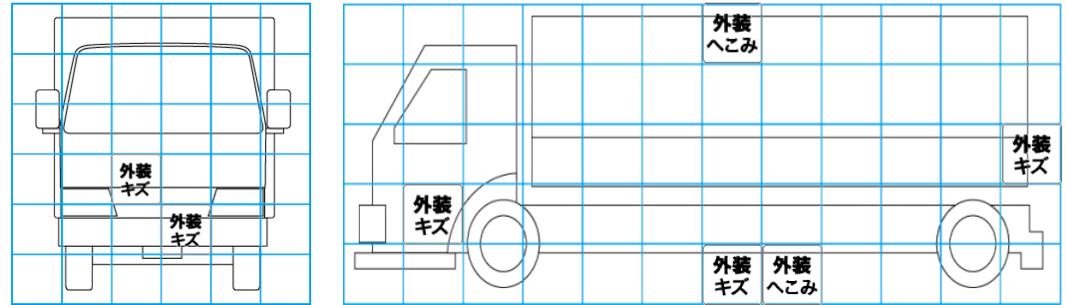
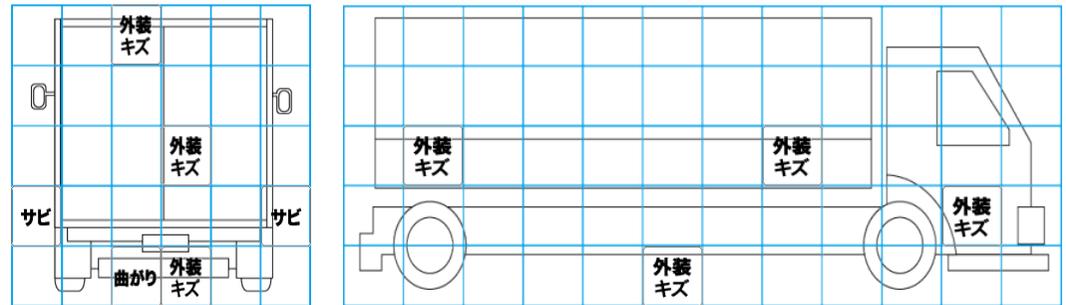
特記事項 *キャブ、ボデー看板跡有。キャブ内汚れ、傷。タコグラフ欠品。インパネポケット欠品。
エンジンキー3本、ボデーキー3本、燃料タンクキー2本、尿素タンクキー2本。
記録簿 有 (H27/2~H29/10、R3/4~R5/1)

上物仕様			
上物名	メーカー	型式「製造番号」	年式
アルミウイング	日本フルハーフ	DML 「W8D8739」	平成26年
【備考】エアロール4列。鳥居型引き出しフック10対。ラッシングレール2段。前方スタンション6ヶ、スタンション2本。庫内灯4ヶ。90度ストッパー。前立てフック4ヶ。左後方エアサスコントローラー付。リヤステップ曲り。			
【備考】			
【備考】

外装状態			
キャブコーション	フレーム番号	フレームのさび	飛石
有	確認済	無	点傷有
