車両情報				
車名	初年度登録	型式	形状	車台番号
日野	令和 2年4月	2KG-XZU730M改	クレーン付セーフティ	XZU730-0002851
走行	馬力	シフト	ブレーキ	ボディ内寸
85,247km	180PS/132KW	M/T 6速	ハキューム	長: 5,680 mm 幅: 2,070 mm 高: 110 mm 門高: mm

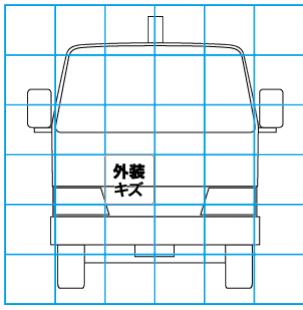
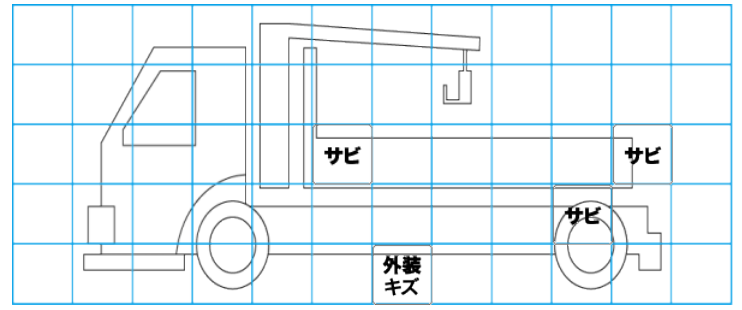
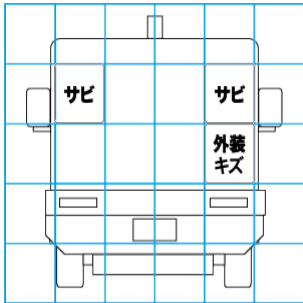
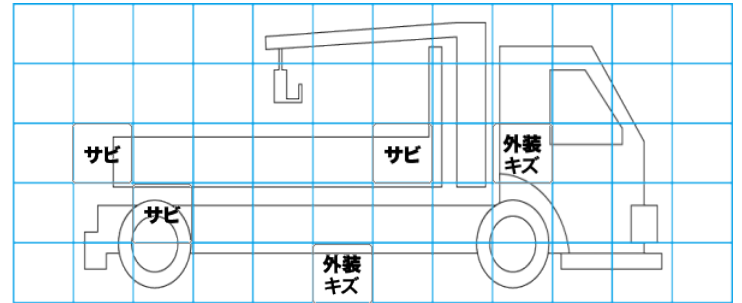
外装状態			
キャブコーション	フレーム番号	フレームのさび	飛石
有	確認済	小	点傷有
