車両情報				
車名	初年度登録	型式	形状	車台番号
三菱ふそう	令和 2年6月	2PG-FS74HZ	アルミウイング	FS74HZ-512909-A
走行	馬力	シフト	ブレーキ	ボディ内寸
458,646km	394PS/290KW	A/T シフトパイロット 12速	エア	長: 9,650 mm 幅: 2,410 mm 高: 2,640 mm 門高: 2,550 mm

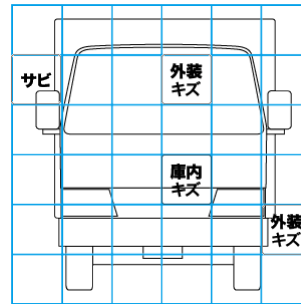
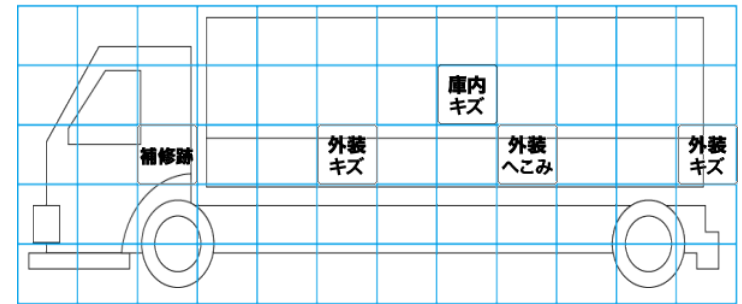
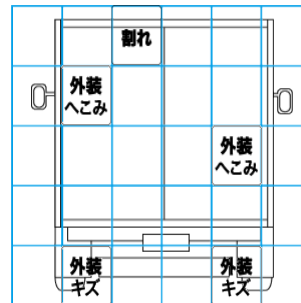
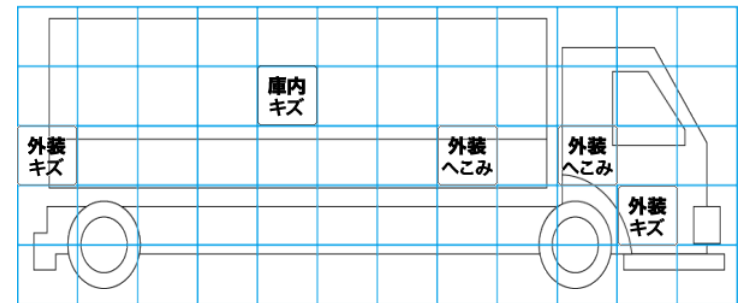
外装状態			
キャブコーション	フレーム番号	フレームのさび	飛石
有	確認済	無	点傷有

特記事項 ドアキー付きスマートキー2ヶ、ドアキー2本、ボディキー2本、突入防止装置左カバー割れ、ステンレスフェンダー、庫内汚れ、後後輪
・左外リサイクルタイヤ内及び右内外ノーマルタイヤ、他スタッドレスタイヤ、観音扉外周整流板・左右最下端欠損(外装キャブコーシ
ョンに写真添付)
