車両情報				
車名	初年度登録	型式	形状	車台番号
日野	平成23年9月	SKG-FC9JCAA	ダンプ	FC9JCA-10149
走行	馬力	シフト	ブレーキ	ボディ内寸
151,106km	210PS/154KW	M/T 6速	エア	長: 3,160 mm 幅: 1,990 mm 高: 370 mm 門高: mm

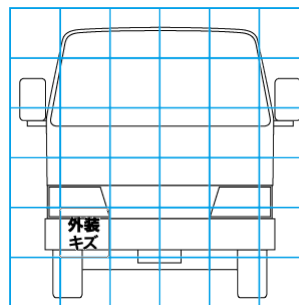
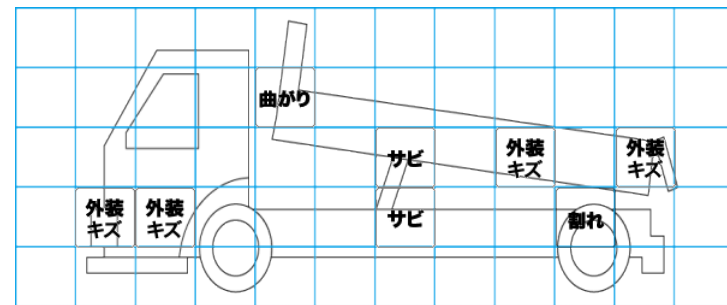
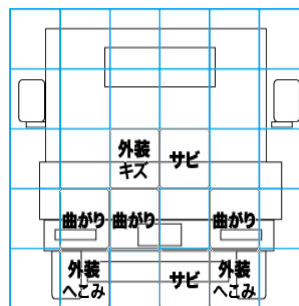
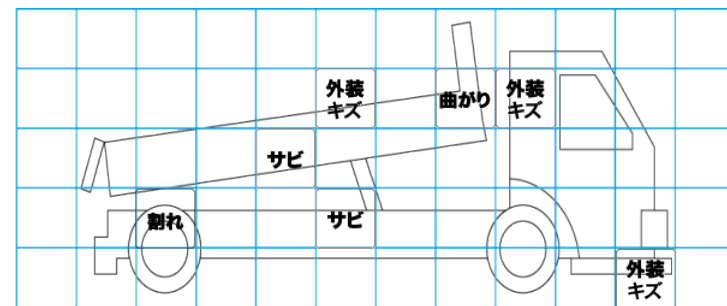
特記事項 エンジンキー1本、前壁膨らみ、リヤバンパーサイドへこみ、コボレーンシート破れ、コボレーン骨組曲がり、床板変形、ルーフへこみ  
記録簿 有 (H25/9~H29/4)

外装状態			
キャブコーション	フレーム番号	フレームのさび	飛石
有	確認済	小	点傷有
