車両情報				
車名	初年度登録	型式	形状	車台番号
日野	平成25年5月	TKG-FC9JCAA	ダンプ	FC9JCA-14528
走行	馬力	シフト	ブレーキ	ボディ内寸
138,120km	210PS/154KW	M/T 6速	エア	長: 3,150 mm 幅: 2,000 mm 高: 360 mm 門高: mm

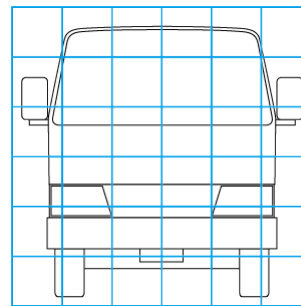
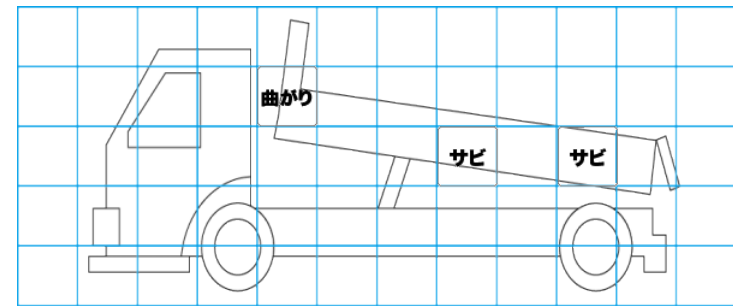
【外装】

特記事項 エンジンキー1本、メーターパネル割れ、コボレーンシート破れ、前壁変形、床板変形、リヤバンパーへこみ、ルーフへこみ

外装状態			
キャブコーション	フレーム番号	フレームのさび	飛石
有	確認済	小	点傷有

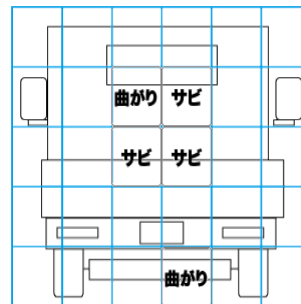
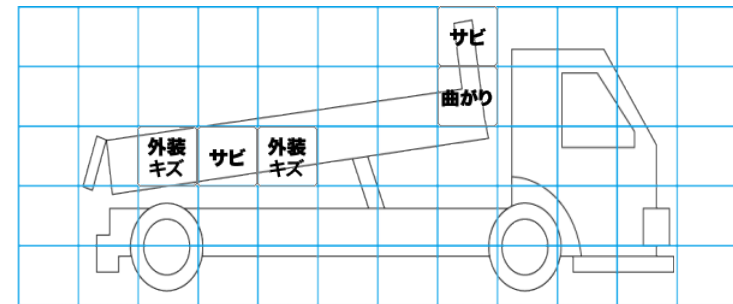
【ボデー内】

外装キズ	外装へこみ	うき	曲がり	サビ	補修跡	割れ	庫内キズ	庫内へこみ	庫内穴あき	床汚れ
------	-------	----	-----	----	-----	----	------	-------	-------	-----
