車両情報				
車名	初年度登録	型式	形状	車台番号
三菱ふそう	平成26年6月	KQG-FU54VZ	冷凍バン	FU54VZ-532160
走行	馬力	シフト	ブレーキ	ボディ内寸
257,173km	380PS/279KW	M/T 7速	エア-	長: 9,330 mm 幅: 2,260 mm 高: 2,280 mm 門高: 2,100 mm

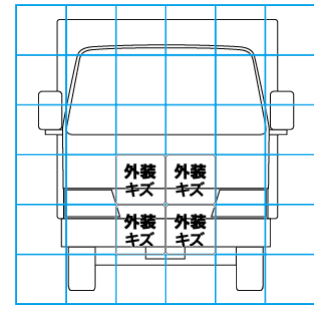
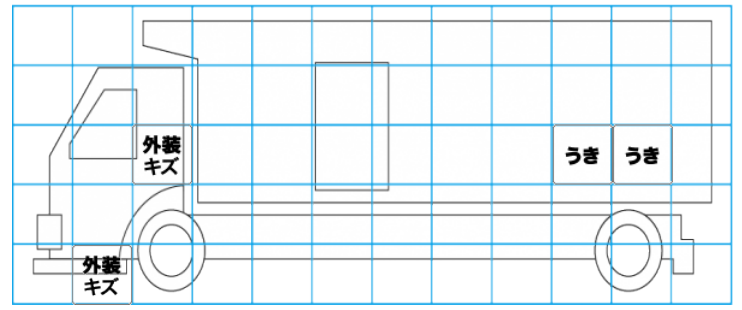
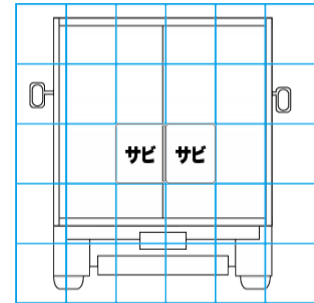
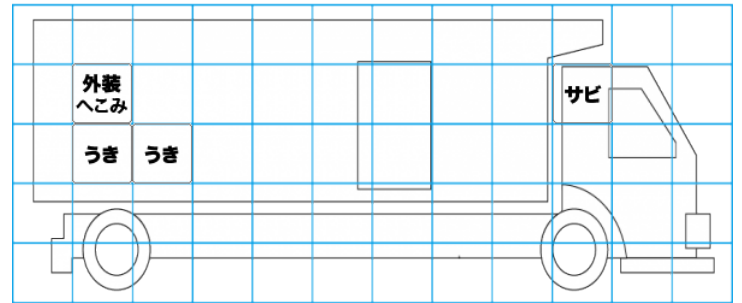
外装状態			
キャブコーション	フレーム番号	フレームのさび	飛石
有	確認済	無	飛石有(リペア 不可)

- 【外装】
- 外装キズ
  - 外装へこみ
  - うき
  - 曲がり
  - サビ
  - 補修跡
  - 割れ
- 【ボデー内】
- 庫内キズ
  - 庫内へこみ
  - 庫内穴あき
  - 床汚れ
