車両情報				
車名	初年度登録	型式	形状	車台番号
日野	平成26年10月	TKG-FD9JLAA	クレーン付平	FD9JLA-14531
走行	馬力	シフト	ブレーキ	ボディ内寸
43,991km	210PS/154KW	M/T 6速	エア	長: 5,260 mm 幅: 2,130 mm 高: 380 mm 門高: mm

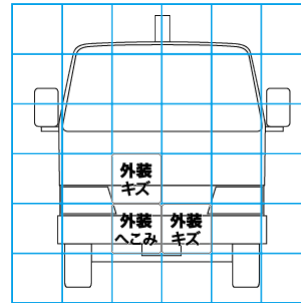
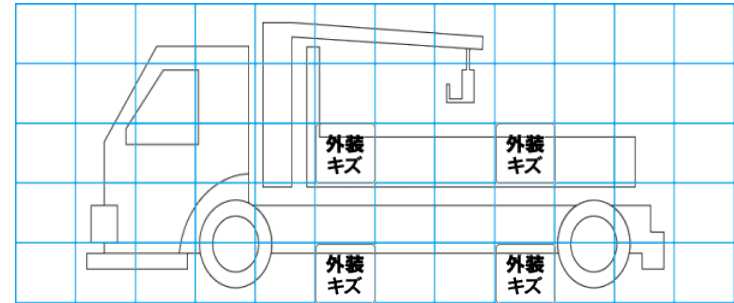
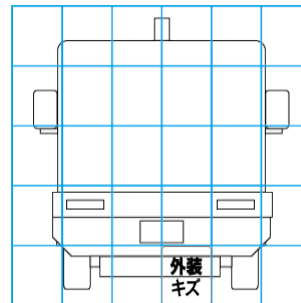
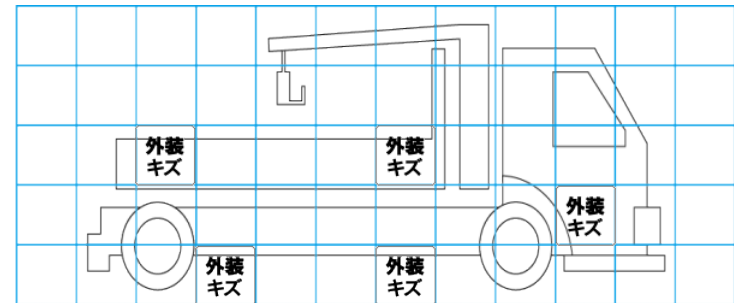
外装状態			
キャブコーション	フレーム番号	フレームのさび	飛石
有	確認済	小	点傷有

【外装】				【ボデー内】						
外装キズ	外装へこみ	うき	曲がり	サビ	補修跡	割れ	庫内キズ	庫内へこみ	庫内穴あき	床汚れ
