車両情報				
車名	初年度登録	型式	形状	車台番号
UDトラックス	平成22年11月	LKG-PK39LD	その他	PK39L-00122
走行	馬力	シフト	ブレーキ	ボディ内寸
455,237km	280PS/205KW	M/T 6速	エア	長: 7,840 mm 幅: 2,400 mm 高: 2,340 mm 門高: mm

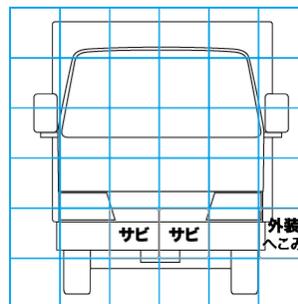
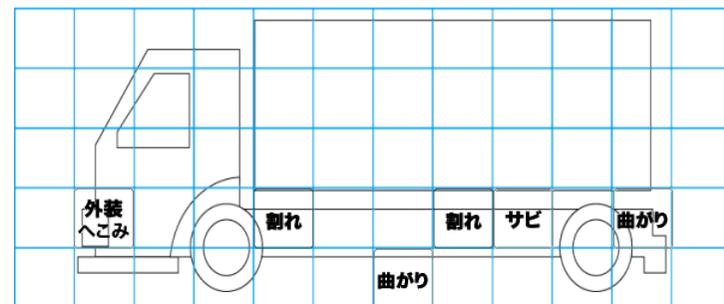
【外装】

外装状態			
キャブコーション	フレーム番号	フレームのさび	飛石
有	確認済	小	点傷有
