車両情報				
車名	初年度登録	型式	形状	車台番号
いすゞ	平成27年10月	QKG-CYJ77A	アルミウイング	CYJ77A-7012789
走行	馬力	シフト	ブレーキ	ボディ内寸
467,932km	380PS/279KW	M/T 7速	エア	長: 9,970 mm 幅: 2,390 mm 高: 2,660 mm 門高: 2,550 mm

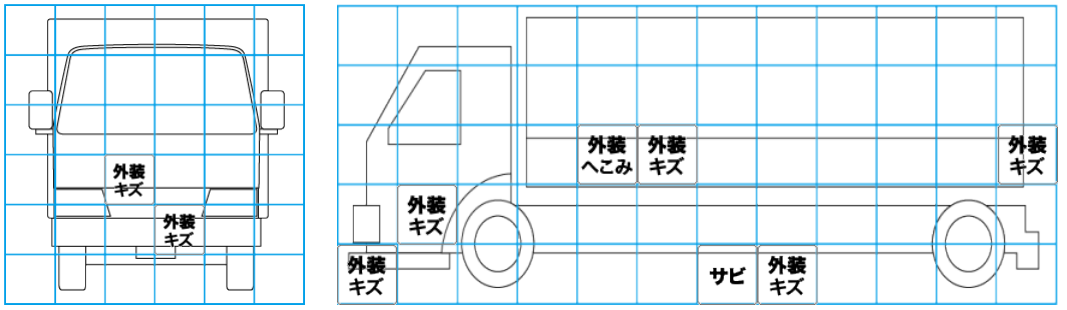
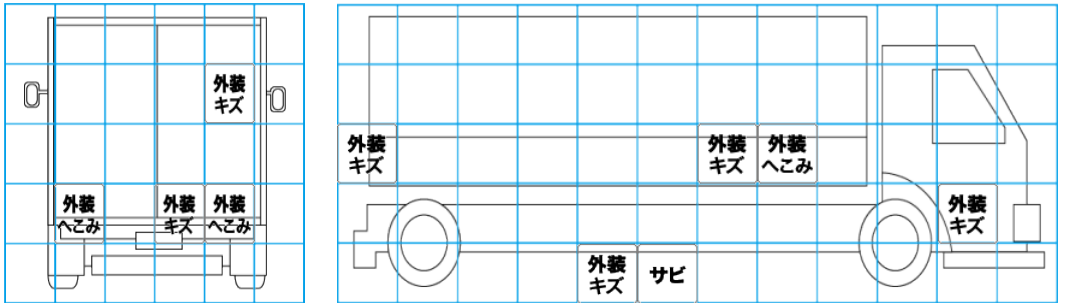
外装状態			
キャブコーション	フレーム番号	フレームのさび	飛石
有	確認済	小	点傷有

【外装】					【ボデー内】					
外装キズ	外装へこみ	うき	曲がり	サビ	補修跡	割れ	庫内キズ	庫内へこみ	庫内穴あき	床汚れ
