車検情報				
車名	年式	排ガス	車体番号	形状
ニッサンディーゼル	H17	ADG	CD4ZA-01052	冷凍車・P/G付
走行	馬力	シフト		
591,931 km	380 (ps) /kw	M/T ・ A/T ・ セミA/T	エスコットAT IV 12 速	
ブレーキ	ボディ内寸			
(エア) ・ パキューム	長： 9.37 m 幅： 2.28 m 高： 2.27 m 門高： 2.26 m

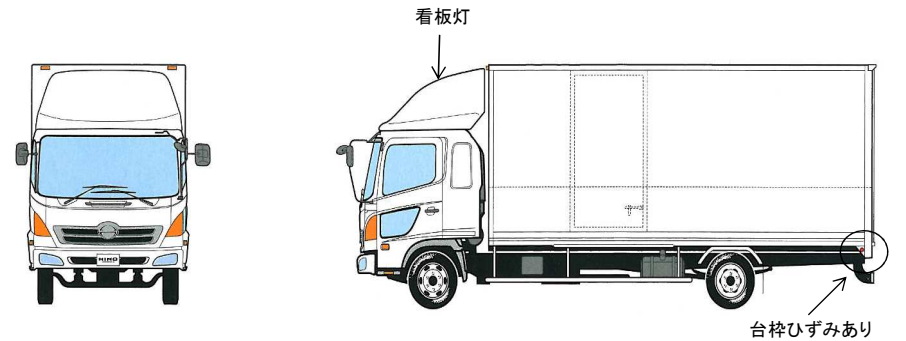
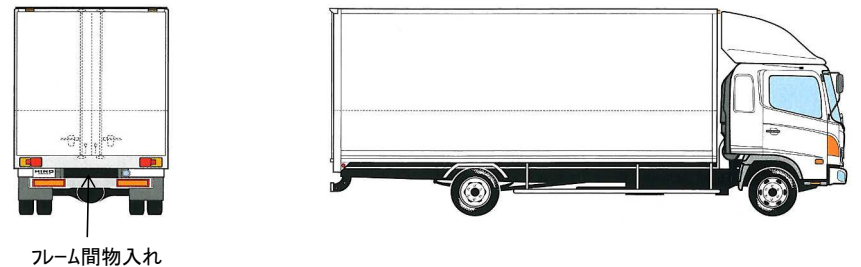
外装状態	
ボデーコーション	フレーム番号
(有) ・ 無 ・ ()	(確認済) ・ 一部不鮮明 ・ 見えない
フレームのさび	飛石
(無) ・ 小 ・ 中 ・ 大	無 ・ (気傷有) ・ 飛石有(リペア 可 ・ 不可)

外装状態は写真にてご確認ください。
