車両情報				
車名	年式	排ガス	車体番号	形状
三菱	H24	TKG	FEB50-503880	バン
走行	馬力	シフト		
193,902 km	150 (ps) /kw	M/T ・ A/T ・ セミA	デュオニック (2 nd ダ ^ル) 6 速	
ブレーキ	ボディ内寸			
エア ^ー ・ バキューム	長： 5.10 m 幅： 2.09 m 高： 1.92 m 門高： 1.87 m

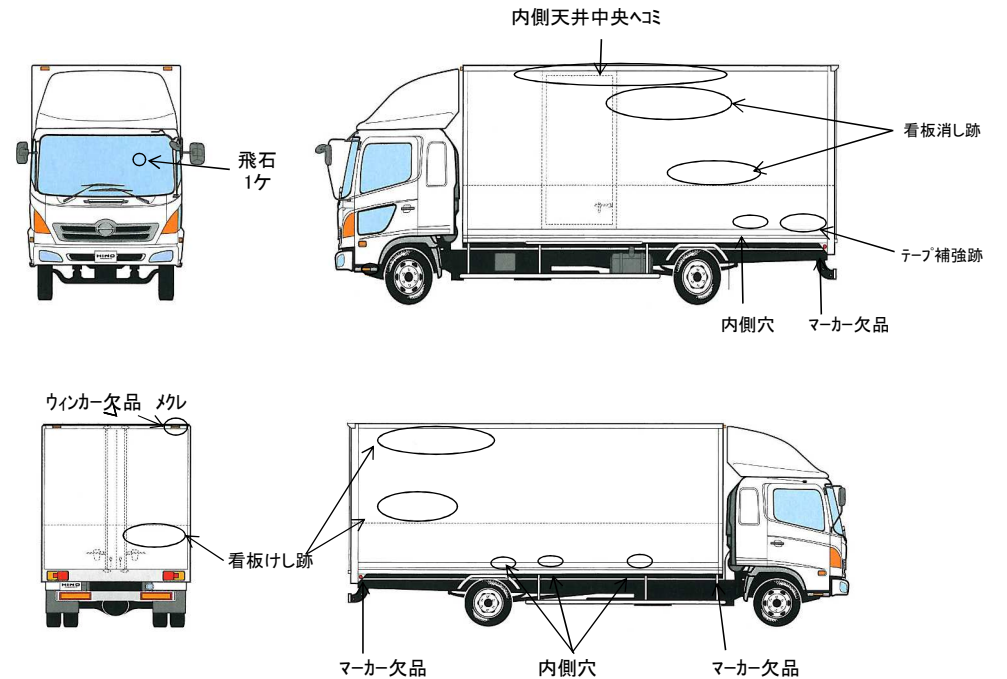
外装状態

ボデーコーション	フレーム番号
有 ・ 無 ・ ()	確認済 ・ 一部不鮮明 ・ 見えない
フレームのさび	飛石
無 ・ 小 ・ 中 ・ 大	無 ・ 点傷有 ・ 飛石有(リペア可) ・ 不可

外装状態は写真や現車もあわせてご確認ください。
