車両情報				
車名	初年度登録	型式	形状	車台番号
日野	平成29年8月	QPG-FW1EXEG	アルミウイング	FW1EXE-21562
走行	馬力	シフト	ブレーキ	ボディ内寸
561,692km	380PS/279KW	M/T 7速	エア	長: 9,590 mm 幅: 2,340 mm 高: 2,600 mm 門高: 2,520 mm

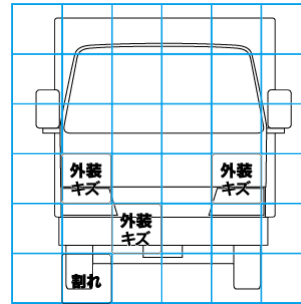
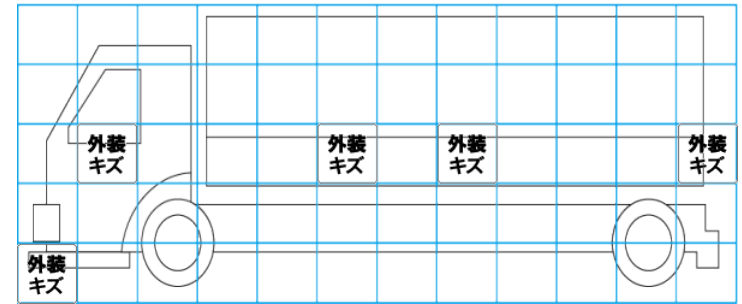
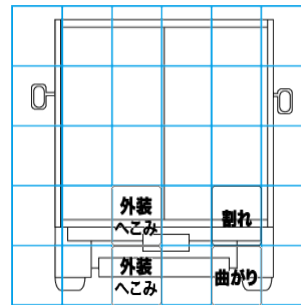
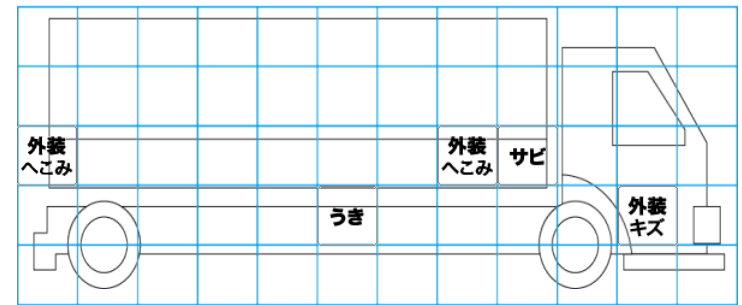
外装状態			
キャブコーション	フレーム番号	フレームのさび	飛石
有	確認済	無	点傷有

**特記事項** キャブ内汚れキズ。フロントバンパースカート割れ。キャブ・ボデー看板跡有。  
エンジンキー1本。ボディキー1本(固着使用不可)。尿素タンクキー欠品。  
**記録簿** 有(H30/8~R5/5)

上物仕様			
上物名	メーカー	型式「製造番号」	年式
アルミウイング	日本トレクス	「17W-03230」	平成29年
【備考】 ラッシングレール2段。庫内灯5個。引き出しフック9対。センターローラー付き。リヤ台枠凹み(観音扉開閉硬い)。右観音扉下側ヒンジ外れ。			
【備考】			
【備考】

【外装】					【ボデー内】					
外装キズ	外装へこみ	うき	曲がり	サビ	補修跡	割れ	庫内キズ	庫内へこみ	庫内穴あき	床汚れ
