車両情報				
車名	初年度登録	型式	形状	車台番号
日野	令和 3年12月	2RG-XZU712M	冷凍パン	XZU712-0011000
走行	馬力	シフト	ブレーキ	ボディ内寸
88,485km	150PS/110KW	M/T 6速	ハキューム	長: 4,460 mm 幅: 1,990 mm 高: 1,930 mm 門高: 1,920 mm

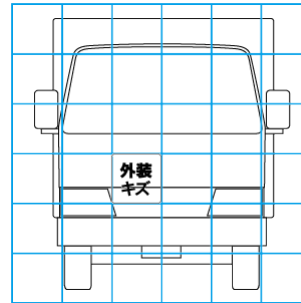
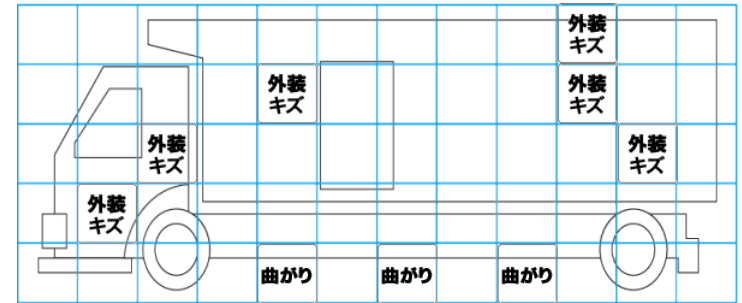
【外装】

外装状態			
キャブコーション	フレーム番号	フレームのさび	飛石
有	確認済	小	点傷有

外装キズ	外装へこみ	うき	曲がり	サビ	補修跡	割れ	庫内キズ	庫内へこみ	庫内穴あき	床汚れ
------	-------	----	-----	----	-----	----	------	-------	-------	-----
