車両情報				
車名	初年度登録	型式	形状	車台番号
いすゞ	平成26年3月	QKG-CYJ77A	冷凍バン	CYJ77A-7008554
走行	馬力	シフト	ブレーキ	ボディ内寸
571,327km	380PS/279KW	M/T 7速	エア	長: 9,290 mm 幅: 2,290 mm 高: 2,380 mm 門高: 2,360 mm

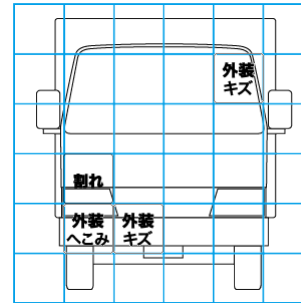
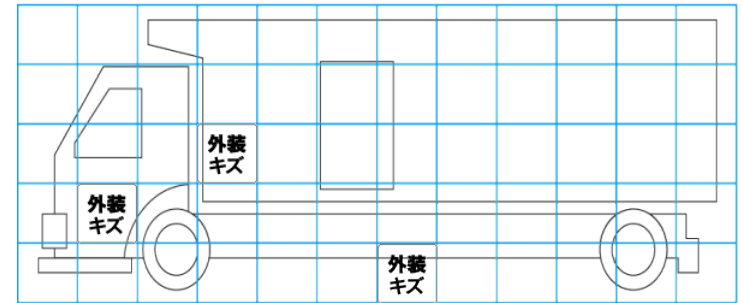
【外装】

特記事項 キャビン汚れキズ。インパネポケット欠品。右ドアパネル傷・凹み。右コーナーパネル取付割れ。
E/Gキー2本、ボディキー4本(回着の為使用不可)、燃料タンクキー2本、キーレスリモコン1ヶ。
記録簿 有 (H26/6~R5/11)
