車両情報				
車名	初年度登録	型式	形状	車台番号
三菱ふそう	令和 1年1月	TPG-FBA20	ドライバン	FBA20-572934-A
走行	馬力	シフト	ブレーキ	ボディ内寸
130,675km	130PS/96KW	M/T 5速	ハキューム	長: 3,070 mm 幅: 1,770 mm 高: 2,350 mm 門高: 2,295 mm

特記事項 キャブ天井凹み キャブ内 傷・汚れ・ビス穴 有り
エンジンキー2本 キーレスリモコン1個

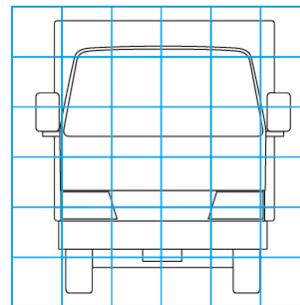
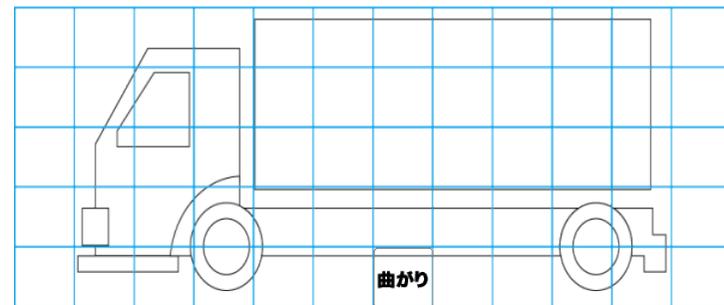
【外装】

外装状態			
キャブコーション	フレーム番号	フレームのさび	飛石
有	確認済	無	点傷有

外装キズ	外装へこみ	うき	曲がり	サビ	補修跡	割れ	庫内キズ	庫内へこみ	庫内穴あき	床汚れ
------	-------	----	-----	----	-----	----	------	-------	-------	-----
