車両情報				
車名	初年度登録	型式	形状	車台番号
いすゞ	平成27年2月	TKG-FRR90S2	アルミウイング	FRR90-7073497
走行	馬力	シフト	ブレーキ	ボディ内寸
295,752km	210PS/154KW	M/T 6速	エア	長: 6,240 mm 幅: 2,400 mm 高: 2,390 mm 門高: 2,290 mm

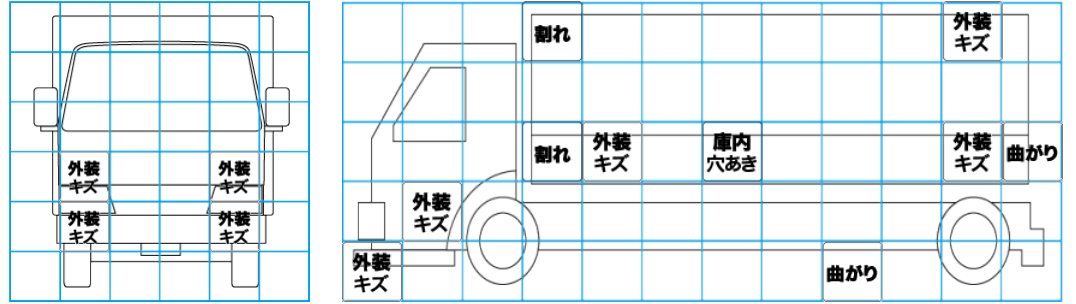
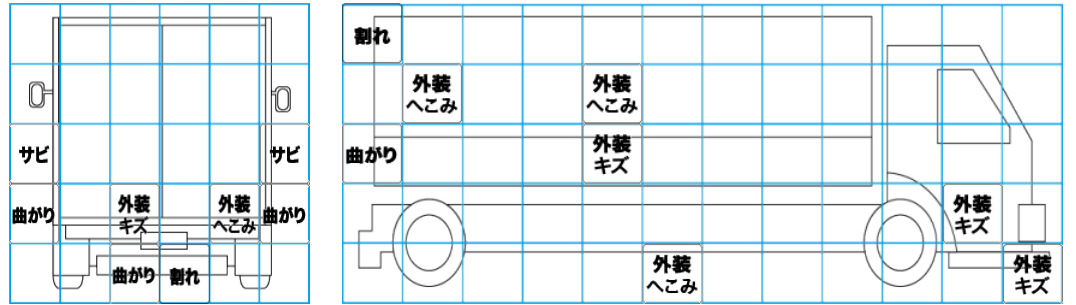
外装状態			
キャブコーション	フレーム番号	フレームのさび	飛石
有	確認済	無	点傷有

上物仕様			
上物名	メーカー	型式「製造番号」	年式
アルミウイング	日本フルハーフ	DMS 「W4DA290」	平成27年
【備考】床板穴あき多数有（鉄板敷有）。鳥居型引き出しフック5対。ラッシングレール2段。庫内灯3ケ。90度ストッパー。左煽り下部曲り、隙間有。右後・左前キャストング割れ。左前プロテクター割れ。リヤ水切り曲り。リヤバンパー曲り、割れ。			
【備考】			
【備考】

【外装】					【ボデー内】					
外装キズ	外装へこみ	うき	曲がり	サビ	補修跡	割れ	庫内キズ	庫内へこみ	庫内穴あき	床汚れ
