車両情報				
車名	初年度登録	型式	形状	車台番号
三菱ふそう	平成28年5月	TKG-FK61F	アルミウイング	FK61F-590170
走行	馬力	シフト	ブレーキ	ボディ内寸
311,021km	220PS/162KW	M/T 6速	エア	長: 6,240 mm 幅: 2,380 mm 高: 2,410 mm 門高: 2,300 mm

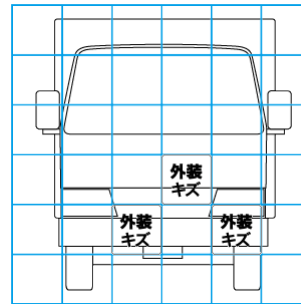
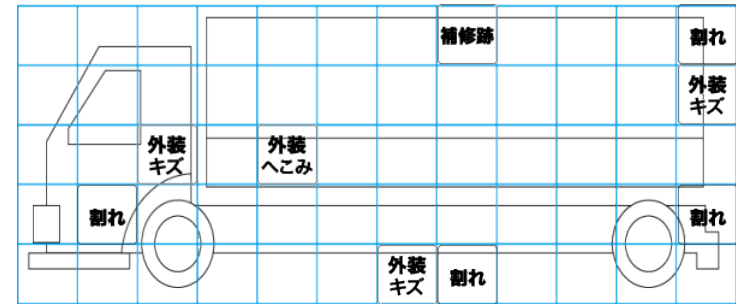
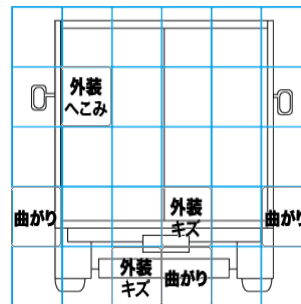
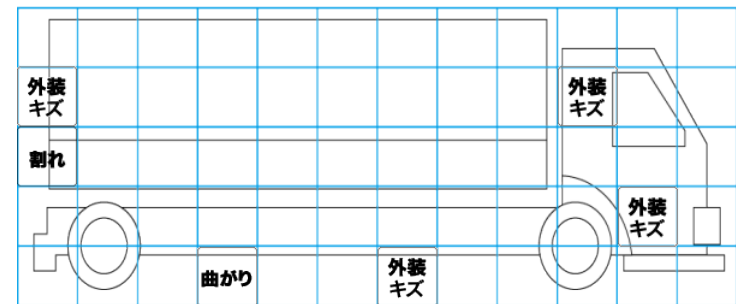
特記事項 キャブ内汚れ、キズ。フロント左右フェンダー割れ。左ドアバイザー割れ。
E/Gキー2本、ボディキー2本、キーレスリモコン1ヶ。

上物仕様			
上物名	メーカー	型式「製造番号」	年式
アルミウイング	パブコ	649C0426	平成28年
【備考】引き出しフック5対。ラッシングレール2段。庫内灯3ヶ。90度ステップ(左欠品)。左サイドバンパー割れ。横ネタ曲り。リヤ左キャストング割れ。左ウイング後方曲り、補修跡有。左観音扉傷、凹み。門口左凹み。リヤステップ曲り。			
【備考】			
【備考】

外装状態			
キャブコーション	フレーム番号	フレームのさび	飛石
有	確認済	無	点傷有
