車両情報				
車名	初年度登録	型式	形状	車台番号
三菱ふそう	令和 4年11月	2KG-FS74HZ	アルミウイング	FS74HZ-541602
走行	馬力	シフト	ブレーキ	ボディ内寸
52,147km	394PS/290KW	M/T 7速	エア	長: 9,640 mm 幅: 2,410 mm 高: 2,650 mm 門高: 2,560 mm

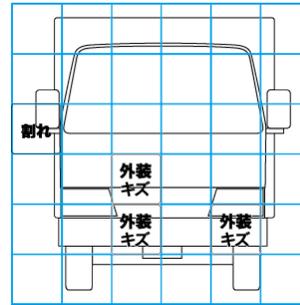
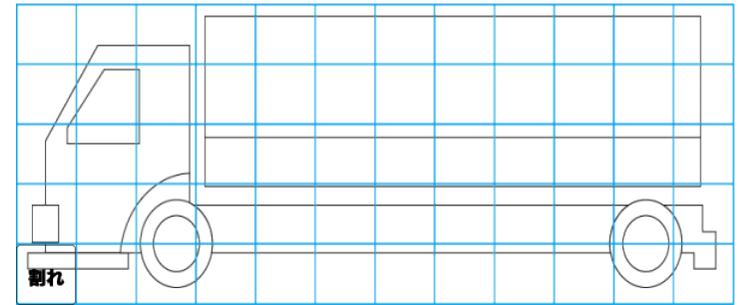
【外装】

特記事項 キャブ内キズ・汚れ。インパネポケット欠品。フロントバンパー左ガーニッシュ割れ(カタ)。
 アイドリングストップ付。左ドア安全窓塗装剥がれ。
 スマートキー2個。ボディキー2本(固着使用不可)。
記録簿 無()

外装状態			
キャブコーション	フレーム番号	フレームのさび	飛石
有	確認済	小	飛石有(リペア 不可)

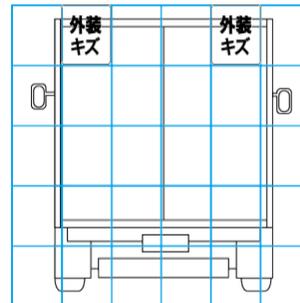
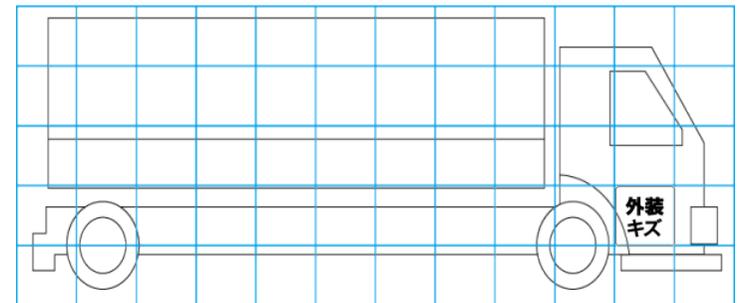
【ボデー内】

外装キズ	外装へこみ	うき	曲がり	サビ	補修跡	割れ	庫内キズ	庫内へこみ	庫内穴あき	床汚れ
------	-------	----	-----	----	-----	----	------	-------	-------	-----
