車両情報				
車名	初年度登録	型式	形状	車台番号
日野	平成29年8月	QPG-FW1EXEG	アルミウイング	FW1EXE-21628
走行	馬力	シフト	ブレーキ	ボディ内寸
370,927km	380PS/279KW	M/T 7速	エア	長: 9,590 mm 幅: 2,410 mm 高: 2,600 mm 門高: 2,520 mm

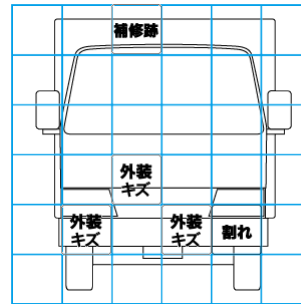
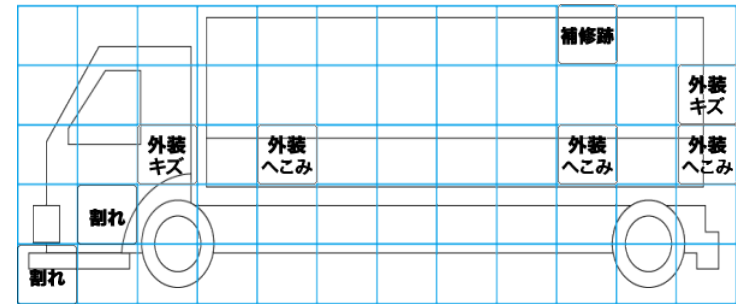
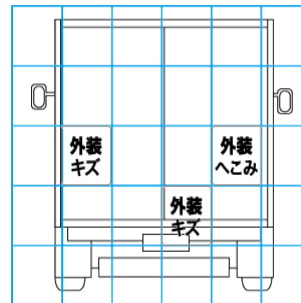
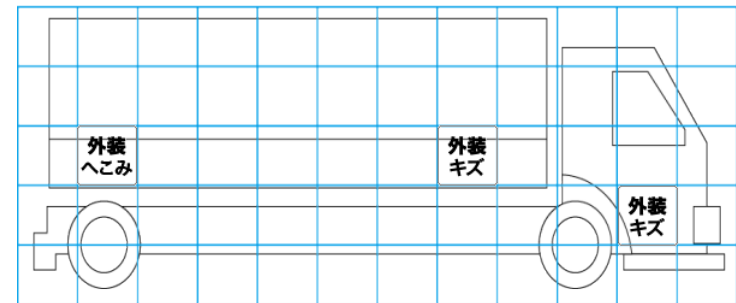
【備考】 ラッシングレール2段。センターローラ付。庫内灯6ヶ。引き出しフック9対。90度ステップ付き。左車両灯不灯。右観音扉内側鉄板剥がれ。左ウイング後方コルゲートパネル穴あき。センターシート前方補修跡。

外装状態			
キャブコーション	フレーム番号	フレームのさび	飛石
有	確認済	無	飛石有(リペア 不可)

【外装】				【ボデー内】						
外装キズ	外装へこみ	うき	曲がり	サビ	補修跡	割れ	庫内キズ	庫内へこみ	庫内穴あき	床汚れ
