車両情報				
車名	初年度登録	型式	形状	車台番号
日野	平成28年11月	TKG-GD7JLAA	クレーン付平	GD7JLA-10738
走行	馬力	シフト	ブレーキ	ボディ内寸
234,084km	240PS/177KW	A/T プロシフト 6速	エア	長: 5,490 mm 幅: 2,230 mm 高: 390 mm 門高: mm

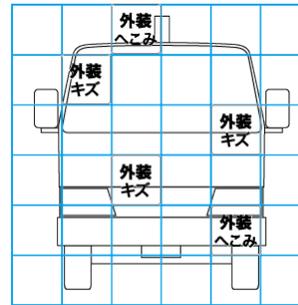
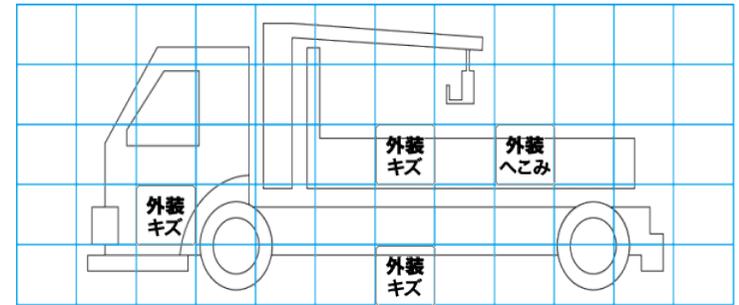
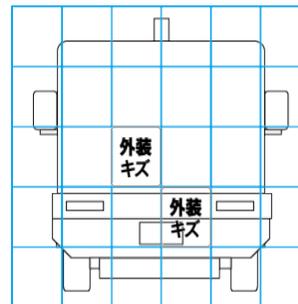
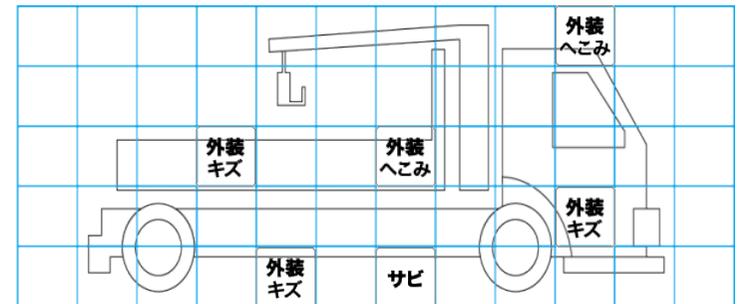
外装状態			
キャブコーション	フレーム番号	フレームのさび	飛石
有	確認済	無	飛石有(リペア可)

特記事項 キャブ内汚れ、キズ。インパネポケット欠品。アイドリングストップ付。ルーフへこみ有。左ドアバイザー割れ。E/Gキー4本
記録簿 有 (R3/10~R5/8)

【外装】				【ボデー内】									
外装キズ	外装へこみ	うき	曲がり	サビ	補修跡	割れ	庫内キズ	庫内へこみ	庫内穴あき	床汚れ
