車両情報				
車名	初年度登録	型式	形状	車台番号
日野	平成29年12月	2PG-FE2ABA	アルミ平	FE2AB-100427
走行	馬力	シフト	ブレーキ	ボディ内寸
406,381km	240PS/177KW	A/T プロシフト 6速	エア-	長: 6,200 mm 幅: 2,230 mm 高: 390 mm 門高: mm

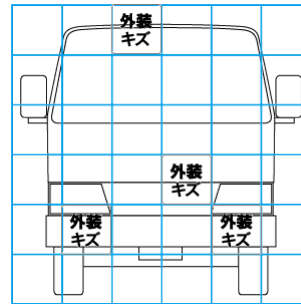
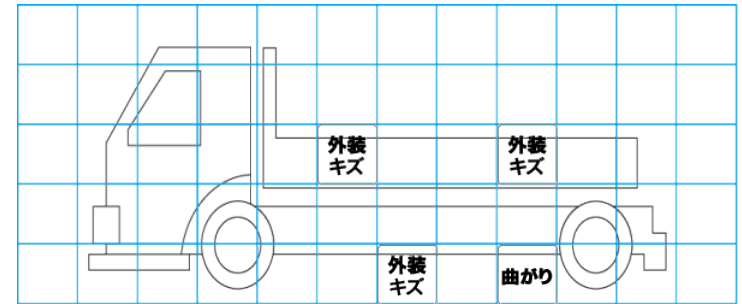
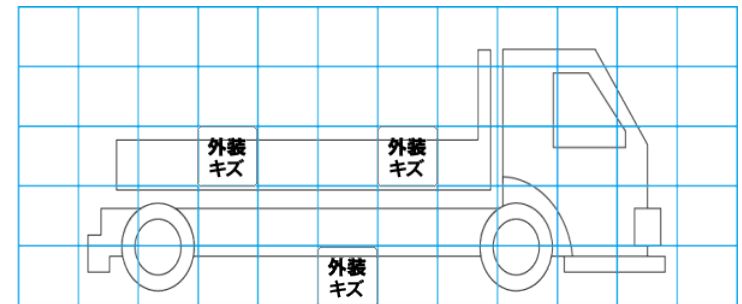
【外装】

特記事項 キャブ内汚れ キズ。アイドリングストップ付。バッテリーサイズ違い。  
E/Gキー3本、キーレスリモコン1ヶ。

外装状態			
キャブコーション	フレーム番号	フレームのさび	飛石
有	確認済	無	飛石有(リペア 不可)

外装キズ	外装へこみ	うき	曲がり	サビ	補修跡	割れ	庫内キズ	庫内へこみ	庫内穴あき	床汚れ
------	-------	----	-----	----	-----	----	------	-------	-------	-----
