車両情報				
車名	初年度登録	型式	形状	車台番号
日野	令和 1年3月	2PG-FD2ABG	アルミウイング	FD2AB-110614
走行	馬力	シフト	ブレーキ	ボディ内寸
309,141km	240PS/177KW	M/T 6速	エア	長: 6,300 mm 幅: 2,400 mm 高: 2,430 mm 門高: 2,300 mm

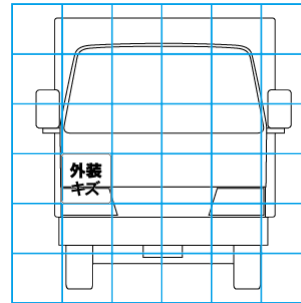
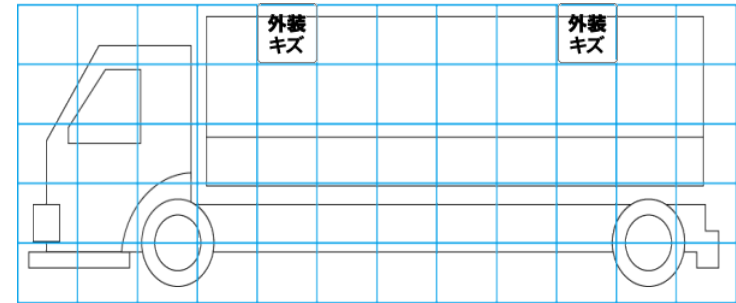
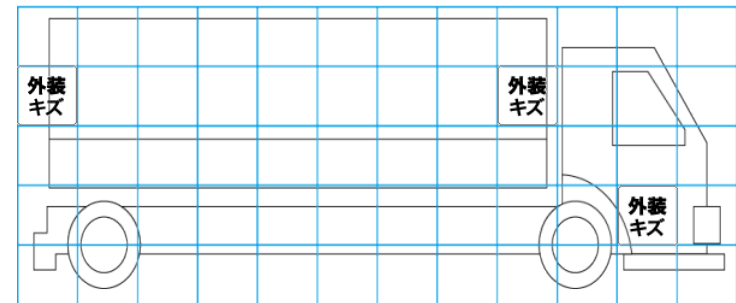
外装状態			
キャブコーション	フレーム番号	フレームのさび	飛石
有	確認済	無	飛石有(リペア 不可)

特記事項 キャブ内キズ、汚れ。アイドリングストップ付。エアサスリモコン裏面割れ。  
E/Gキー3本、尿素タンクキー1本  
記録簿 有 (R2/12~R5/10)

【外装】					【ボデー内】					
外装キズ	外装へこみ	うき	曲がり	サビ	補修跡	割れ	庫内キズ	庫内へこみ	庫内穴あき	床汚れ
