車両情報				
車名	初年度登録	型式	形状	車台番号
いすゞ	平成30年4月	2PG-CYJ77C	アルミウイング	CYJ77C-7002427
走行	馬力	シフト	ブレーキ	ボディ内寸
481,566km	380PS/279KW	M/T 7速	エア	長: 9,600 mm 幅: 2,400 mm 高: 2,600 mm 門高: 2,520 mm

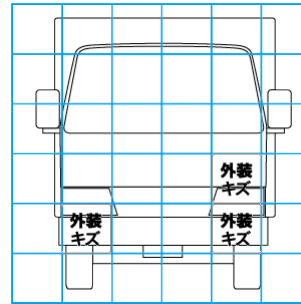
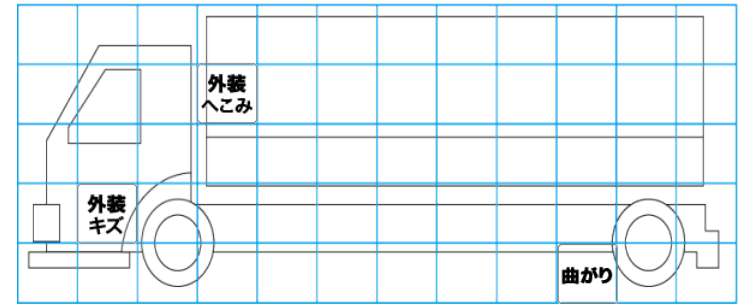
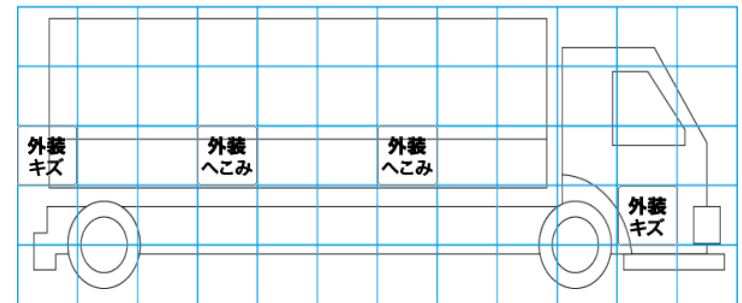
**特記事項** キャブ内キズ・汚れ。アイドルストップ付。キャブ上看板灯レンズ欠品。運転席ドアウェザーストリップ外れあり。キャブ塗装剥がれあり。E/Gキー1本(キーレス付)(スペア無し)、ボディキー1本、尿素タンクキー1本(固着使用不可)。  
**記録簿** 無()

上物仕様			
上物名	メーカー	型式「製造番号」	年式
アルミウイング	日本トレクス	「18W-01656」	平成30年
【備考】 ラッシングレール2段。引き出しフック9対。センターローラー付。庫内灯6ケ。90度ストッパー付。右アオリセイコーラック2ケ(凹み、曲がり)。左右アオリ内側凹み、穴あき。			
【備考】			
【備考】

外装状態			
キャブコーション	フレーム番号	フレームのさび	飛石
有	確認済	小	飛石有(リペア 不可)

【外装】					【ボデー内】					
外装キズ	外装へこみ	うき	曲がり	サビ	補修跡	割れ	庫内キズ	庫内へこみ	庫内穴あき	床汚れ
