車両情報				
車名	初年度登録	型式	形状	車台番号
日野	平成30年6月	2DG-FW1AHG	冷凍パン	FW1AH-102171
走行	馬力	シフト	ブレーキ	ボディ内寸
1,028,533km	380PS/279KW	M/T 7速	エア	長: 9,220 mm 幅: 2,270 mm 高: 2,330 mm 門高: 2,340 mm

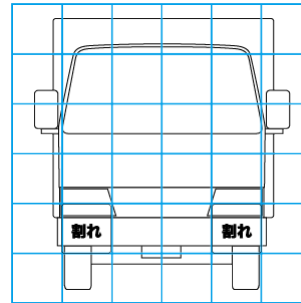
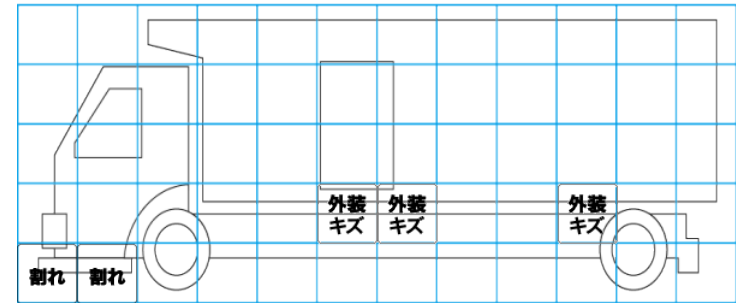
【外装】

外装状態			
キャブコーション	フレーム番号	フレームのさび	飛石
有	確認済	小	飛石有(リペア 不可)

外装キズ	外装へこみ	うき	曲がり	サビ	補修跡	割れ	庫内キズ	庫内へこみ	庫内穴あき	床汚れ
------	-------	----	-----	----	-----	----	------	-------	-------	-----
