車両情報				
車名	初年度登録	型式	形状	車台番号
いすゞ	平成30年4月	2PG-CYJ77C	アルミウイング	CYJ77C-7002426
走行	馬力	シフト	ブレーキ	ボディ内寸
520,564km	380PS/279KW	M/T 7速	エア	長: 9,600 mm 幅: 2,400 mm 高: 2,610 mm 門高: 2,520 mm

上物仕様			
上物名	メーカー	型式「製造番号」	年式
アルミウイング	日本トレクス	「18W-01655」	平成30年

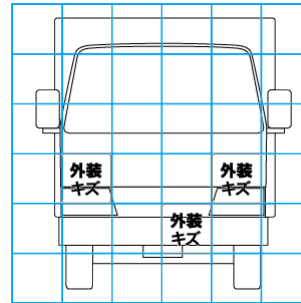
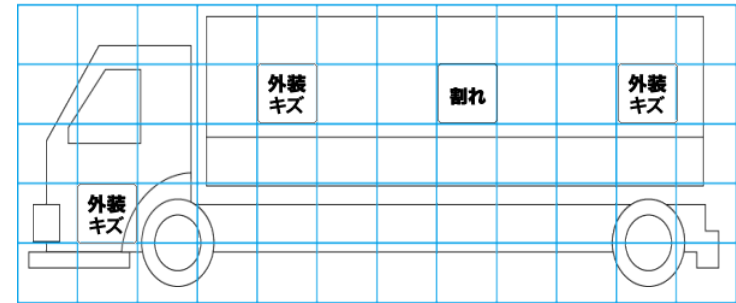
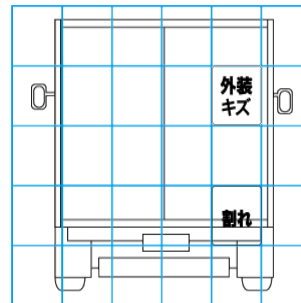
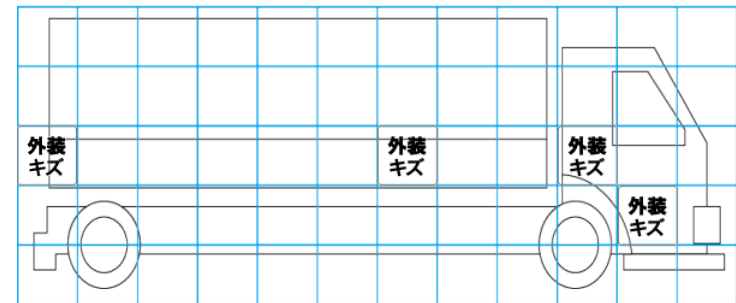
外装状態			
キャブコーション	フレーム番号	フレームのさび	飛石
有	確認済	小	飛石有(リペア可)

特記事項 キャブ内キズ・汚れ。アイドリングストップ付。ルームランプレンス割れ。右バイザー取付部割れ。右ドアロック不良。右後テールランプ取付部割れ。右ストップレンスヒビ割れ。エンジンキー1本。ボデーキー1本、固着使用不可。尿素タンクキー1本。

【備考】 センターローラー付。ラッシングレール2段。引き出しフック9対。90度ストッパー付。庫内灯6個。左中央ウイングロックプレート取付部ヒビ。

【外装】					【ボデー内】					
外装キズ	外装へこみ	うき	曲がり	サビ	補修跡	割れ	庫内キズ	庫内へこみ	庫内穴あき	床汚れ
