車両情報				
車名	初年度登録	型式	形状	車台番号
いすゞ	令和 2年2月	2RG-NKR88AN	高所作業車	NKR88-7004219
走行	馬力	シフト	ブレーキ	ボディ内寸
105,180km	150PS/110KW	M/T 6速	ハキューム	長: mm 幅: mm 高: mm 門高: mm

上物仕様			
上物名	メーカー	型式「製造番号」	年式
高所作業車	アイチ	SK11C1RN 「799937」	令和 2年3月

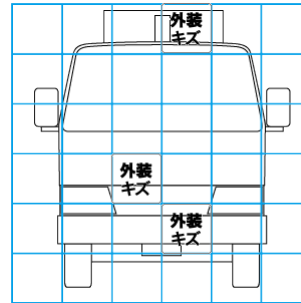
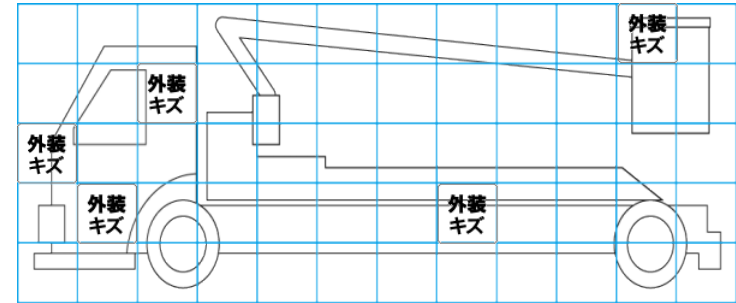
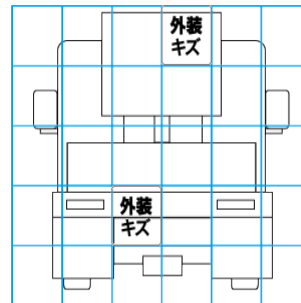
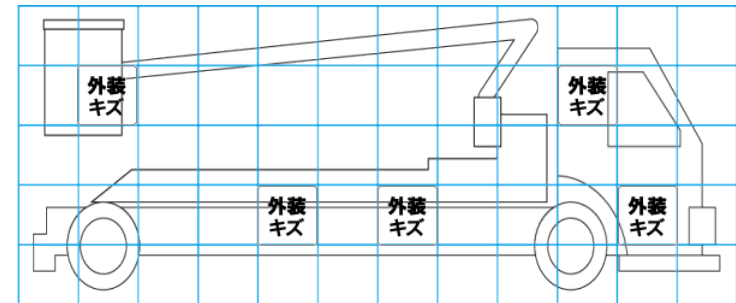
【外装】

外装状態			
キャブコーション	フレーム番号	フレームのさび	飛石
有	確認済	無	点傷有

外装キズ	外装へこみ	うき	曲がり	サビ	補修跡	割れ	庫内キズ	庫内へこみ	庫内穴あき	床汚れ
------	-------	----	-----	----	-----	----	------	-------	-------	-----
