車両情報				
車名	初年度登録	型式	形状	車台番号
いすゞ	令和 2年2月	2RG-NKR88AN	高所作業車	NKR88-7004219
走行	馬力	シフト	ブレーキ	ボディ内寸
105,180km	150PS/110KW	M/T 6速	ハキュウム	長: mm 幅: mm 高: mm 門高: mm

上物仕様			
上物名	メーカー	型式「製造番号」	年式
高所作業車	アイチ	SK11C1RN 「799937」	令和 2年3月

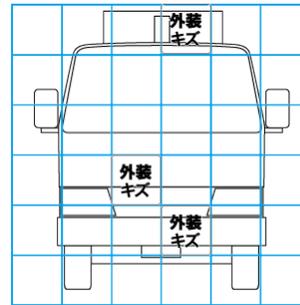
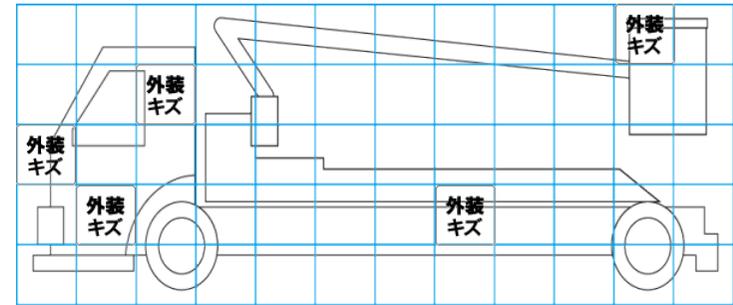
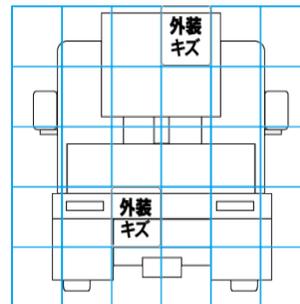
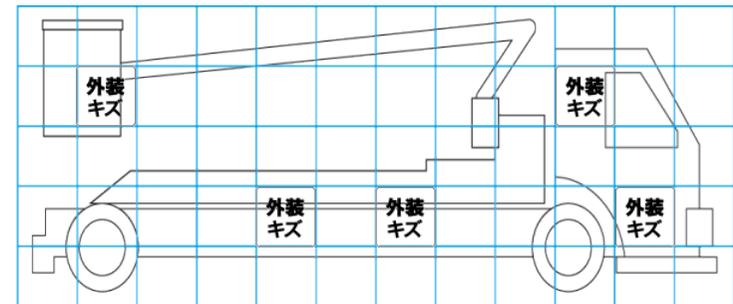
【外装】

外装状態			
キャブコーション	フレーム番号	フレームのさび	飛石
有	確認済	無	点傷有

外装キズ	外装へこみ	うき	曲がり	サビ	補修跡	割れ	庫内キズ	庫内へこみ	庫内穴あき	床汚れ
------	-------	----	-----	----	-----	----	------	-------	-------	-----
