| 車両情報 | | | | |
| 三菱ふそう | 令和 5年9月 | 2KG-FK65F | アルミウイング | FK65F-611044-A |

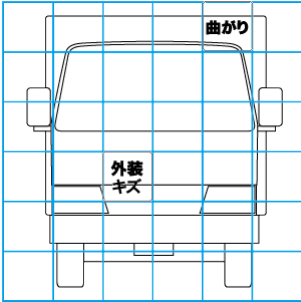
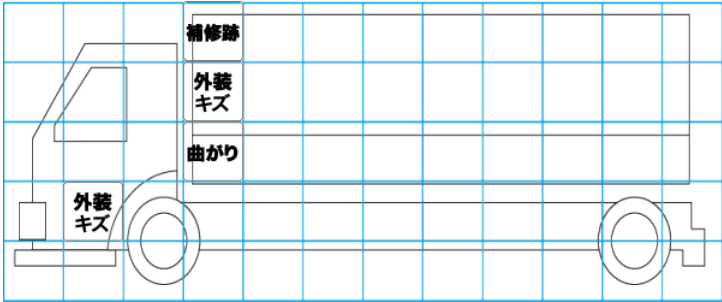
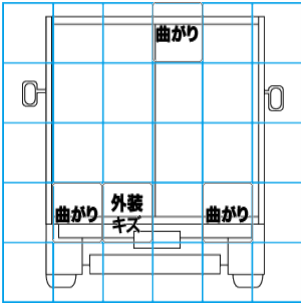
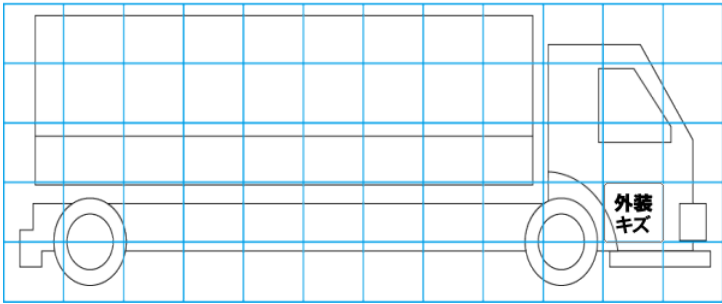
【外装】

特記事項 キャビンキズ、汚れ。 フロントカーテンレール外れ、曲がり、欠品有。  
エンジンキー2本、キーレスリモコン1個、ボデーキー2本（固着使用不可）。

| 上物仕様 | | | |
|---|---|---|---|
| 【備考】引き出しフック5対。ラッシングレール2段。庫内灯3ケ。ウイング左前キャストイング付近修復有・防雪板曲がり。観音扉内凹み有。リヤ水切り曲がり。 | | | |
| 【備考】PG寸法：全長1550mm・全幅2180mm・有効長1290mm・有効幅2110mm。最大荷重1000 k g。<br>ラジコン付。床歩み板付（曲がり有） | | | |

| 外装状態 | | | |
|---|---|---|---|
| 有 | 確認済 | 無 | 点傷有 |
