車両情報				
車名	初年度登録	型式	形状	車台番号
ニッサンディーゼル	平成19年4月	ADG-CD4XL	平ボディ	CD4XL-20044
走行	馬力	シフト	ブレーキ	ボディ内寸
257,717km	350PS/257KW	M/T 7速	エア	長: 8,600 mm 幅: 2,360 mm 高: 510 mm 門高: mm

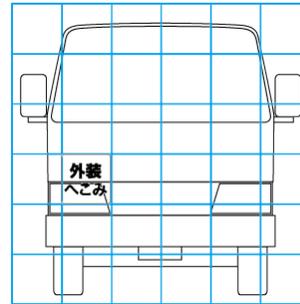
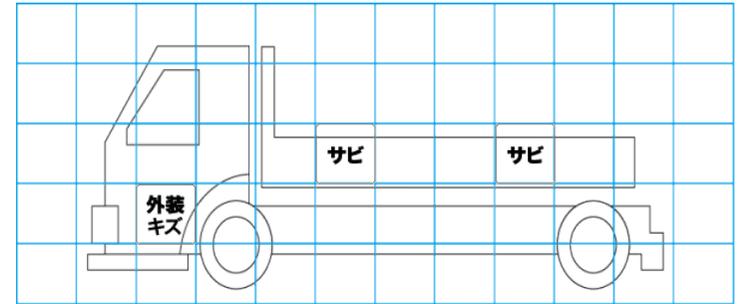
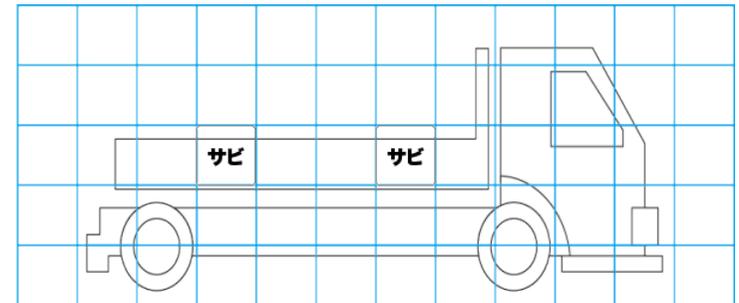
外装状態			
キャブコーション	フレーム番号	フレームのさび	飛石
有	確認済	小	無

特記事項 エンジンキー2本、教習車。教官席用ブレーキ・メーターパネル付き（キャブコーション写真添付）、左右ドア灰皿破損、左前アオリ開閉  
硬い。右前後幌り内側破れ、床捲れ有り、バッテリーに2名分座席あり  
記録簿 有 (H20/4~R6/1)

上物仕様			
上物名	メーカー	型式「製造番号」	年式
平ボディ	東洋ボデー	「70220480」	平成19年4月
【備考】 ロープフック13対、後方ロープフック4箇所、5方開、サブフレーム錆小、右後幌り当てゴム欠損。			
【備考】			
【備考】
