車両情報				
車名	初年度登録	型式	形状	車台番号
いすゞ	平成25年3月	TKG-FRR90S2	冷凍パン	FRR90-7043614
走行	馬力	シフト	ブレーキ	ボディ内寸
496,112km	210PS/154KW	M/T 6速	エア	長: 5,760 mm 幅: 2,170 mm 高: 2,110 mm 門高: 2,020 mm

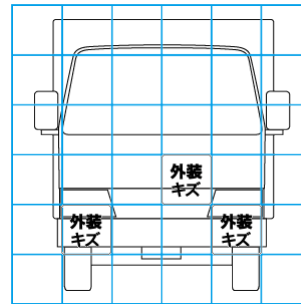
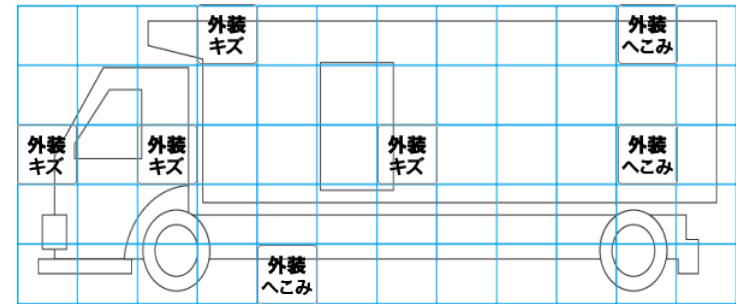
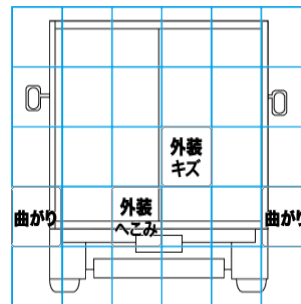
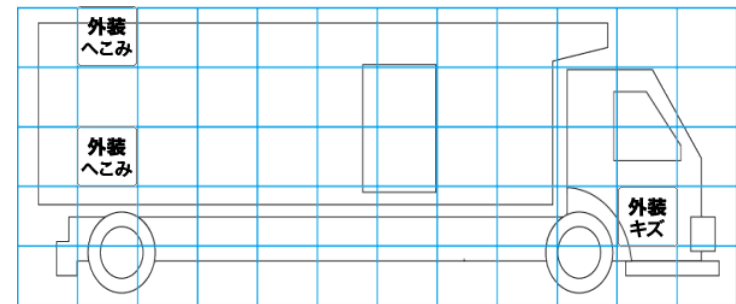
外装状態			
キャブコーション	フレーム番号	フレームのさび	飛石
有	確認済	無	点傷有

特記事項 キャブ内キズ・汚れ インパネポケット欠品 左フォグ不灯 助手席灰皿欠品
R5年4月 460872 km時クラッチオーバーホール済み(記録簿有)
E/Gキー1本(スベア無)、ボディキー1本。
記録簿 有(H26/3~R5/12)

【外装】	【ボデー内】
外装キズ	庫内キズ
外装へこみ	庫内へこみ
うき	庫内穴あき
曲がり	床汚れ
サビ	
補修跡	
割れ
