車両情報				
車名	初年度登録	型式	形状	車台番号
三菱ふそう	平成30年8月	TPG-FBA20	冷凍パン	FBA20-571455
走行	馬力	シフト	ブレーキ	ボディ内寸
173,366km	130PS/96KW	A/T デュオニック 6速	パキュム	長: 3,040 mm 幅: 1,710 mm 高: 1,780 mm 門高: 1,750 mm

特記事項 エンジンキー1本、ドアロックリモコン1ヶ、ボデーキー2本、R左右ショックにじみ、天張り汚れ

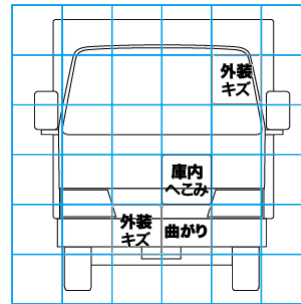
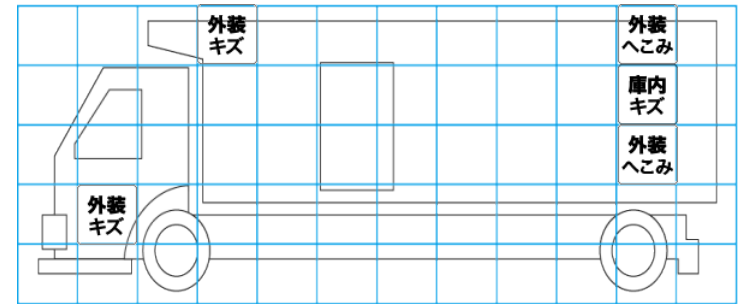
【外装】

外装状態			
キャブコーション	フレーム番号	フレームのさび	飛石
有	確認済	無	点傷有

外装キズ	外装へこみ	うき	曲がり	サビ	補修跡	割れ	庫内キズ	庫内へこみ	庫内穴あき	床汚れ
------	-------	----	-----	----	-----	----	------	-------	-------	-----
