車両情報				
車名	初年度登録	型式	形状	車台番号
三菱ふそう	平成28年8月	KQG-FK62FZ	冷凍パン	FK62FZ-590427
走行	馬力	シフト	ブレーキ	ボディ内寸
312,622km	240PS/177KW	M/T 6速	エア	長: 6,090 mm 幅: 2,080 mm 高: 1,960 mm 門高: 1,910 mm

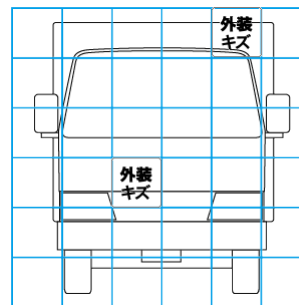
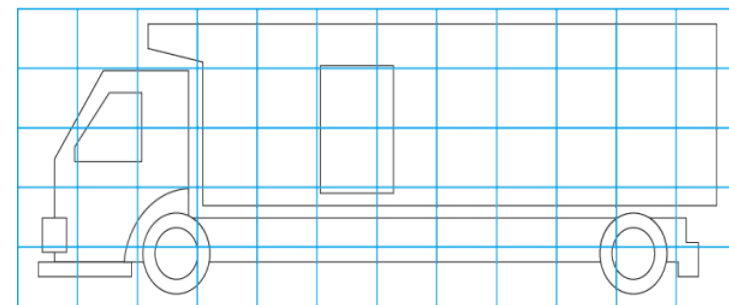
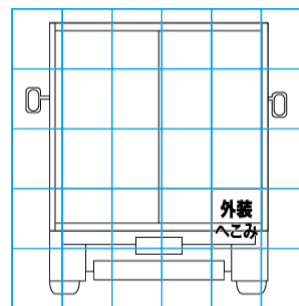
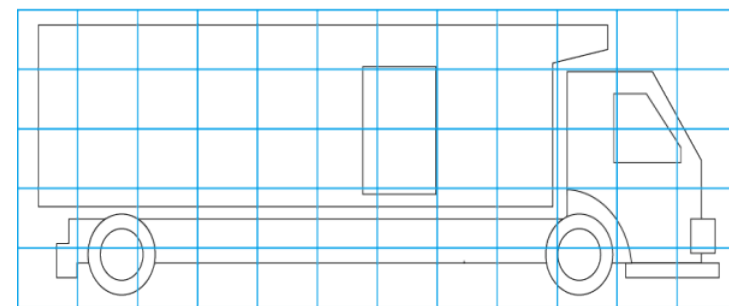
外装状態			
キャブコーション	フレーム番号	フレームのさび	飛石
有	確認済	無	点傷有

上物仕様			
上物名	メーカー	型式「製造番号」	年式
冷凍パン	ヤイズボデー	「140816」	平成28年8月
【備考】 ラッシングレール2段、ジョロダー4列、庫内灯LED4個、水抜き穴4箇所、左観音式サイドドア、庫内キズ・凹み多数有。			
冷凍機/直結	菱重	TDJS50DB	平成28年8月
【備考】 -30℃設定 (1H後、19.9℃→-5.2℃)			
【備考】

【外装】				【ボデー内】						
外装キズ	外装へこみ	うき	曲がり	サビ	補修跡	割れ	庫内キズ	庫内へこみ	庫内穴あき	床汚れ
