| 車両情報 | | | | | |
| 日野 | 令和 5年9月 | 2KG-FD2ABG | アルミウイング | FD2AB-134822-A | |

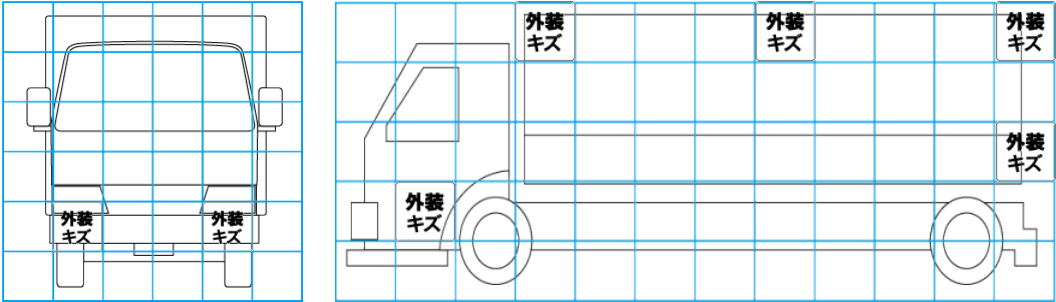
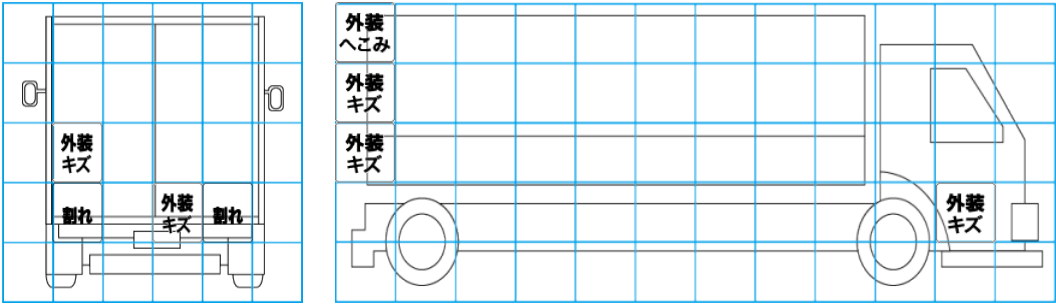
| 外装状態 | | | |

| 特記事項 | キャブ内キズ汚れ有り<br>右テールレンズ割れ<br>エンジンキー3本、ボディキー2本 |

| 外装状態 | | | |
|---|---|---|---|
| キャブコーション | フレーム番号 | フレームのさび | 飛石 |
| 有 | 確認済 | 無 | 点傷有 |
